CULTURA, HISTÓRIA E TURISMO: ANÁLISE DA ACESSIBILIDADE DO MUSEU
LUIZ SAFFI DE BARRA BONITA-SP

Monografia de Iniciação Científica, do curso de Arquitetura e Urbanismo apresentado à Pró reitoria de pesquisa e Pós-graduação.

Analisar o museu Luiz Saffi de Barra Bonita- SP, quanto aos critérios e parâmetros técnicos de acessibilidade à luz da ABNT NBR 9050 (2020).

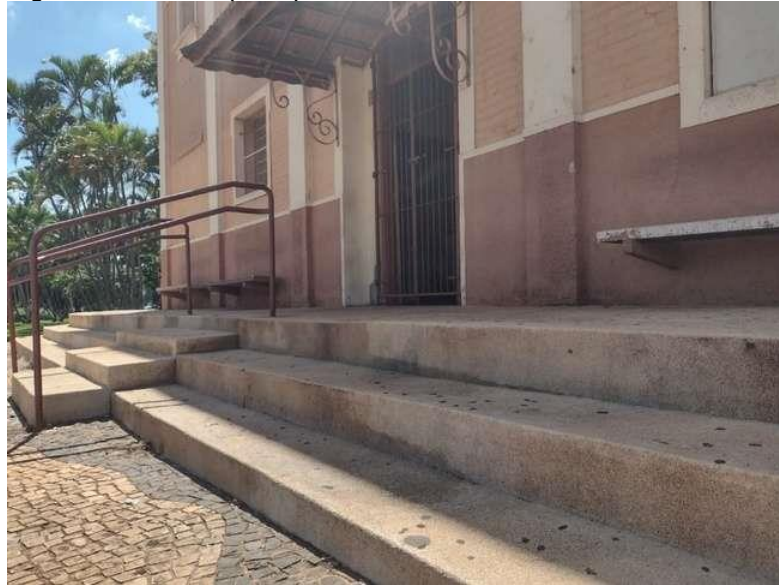
Figura 3 – Acesso principal ao museu

Neste contexto, esta pesquisa traz à tona diversos questionamentos tangentes ao acesso e ao atendimento de cidadãos e turistas no Museu Luiz Saffi, visto que a partir da visita técnica ao local, foram identificadas, inicialmente, barreiras arquitetônicas no equipamento urbano (Figuras 3 e 4).

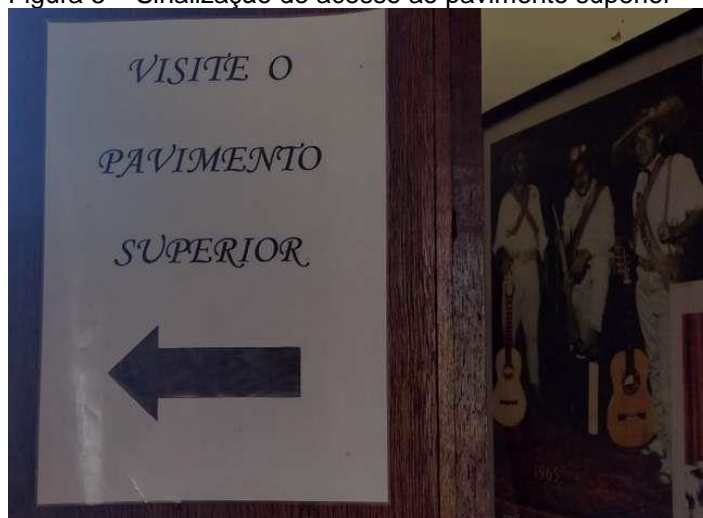
Figura 5 – Sinalização de acesso ao pavimento superior

Ainda durante a visita técnica inicial, foram identificadas barreiras nos sistemas de comunicação e informação (Figura 5).

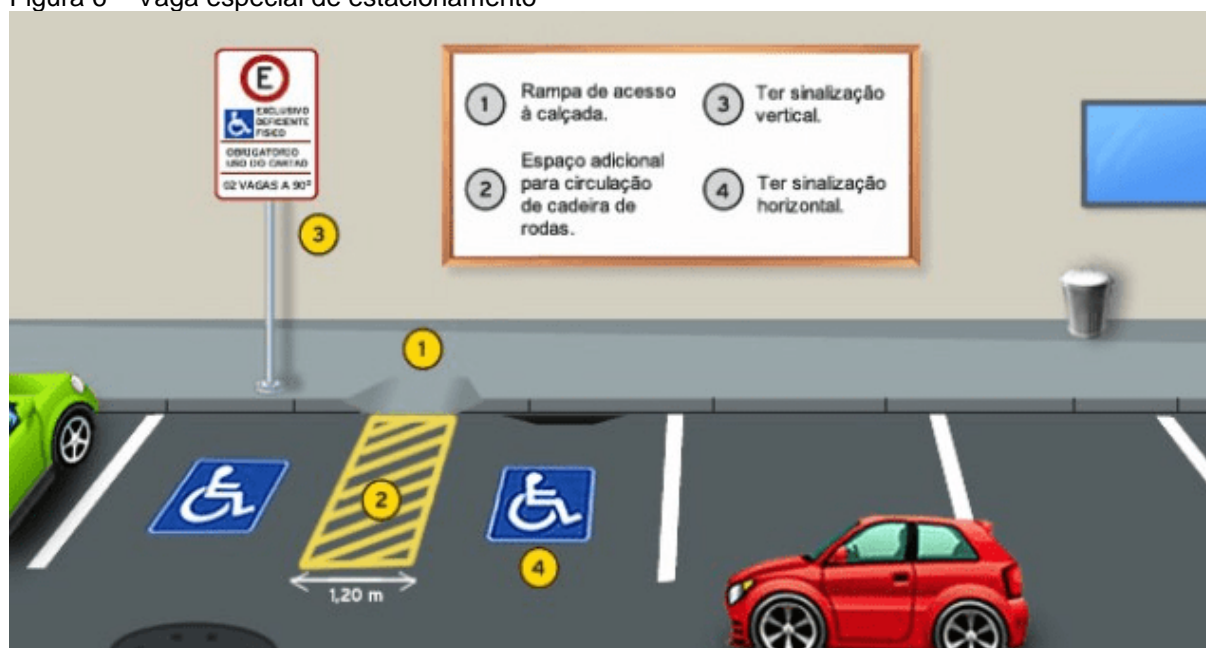
Figura 6 – Vaga especial de estacionamento

A experiência pela visita ao local começa desde o estacionamento. Nesse ponto, vagas reservadas para pessoas com deficiência devem estar locadas próximas às rampas ou rebaixamento de calçadas. As vagas devem estar devidamente sinalizadas, com dimensões adequadas e a porcentagem deve ser equivalente a 2 % do total de vagas (Figura 6) (COHEN; DUARTE; BRASILEIRO, 2012).

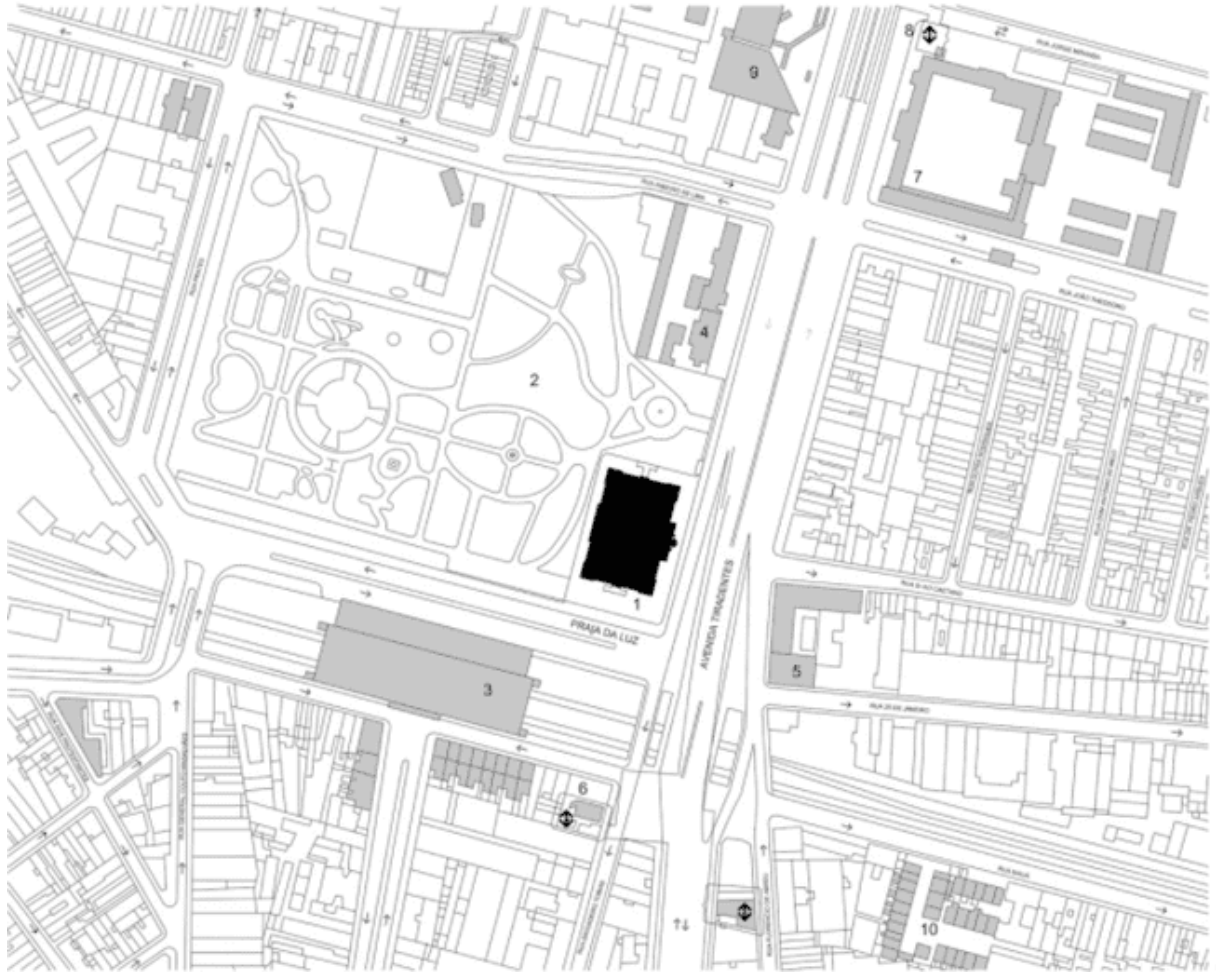
Figura 11: Implantação Pinacoteca

O novo acesso principal voltado à praça da Luz se dá por meio de uma escada para a varanda pré-existente, indicado pelo número 1 na Figura 11. Além de um acesso lateral que liga à cafeteria, indicado pela seta preta na Figura 12.

Dessa forma, pessoas com deficiência ou mobilidade reduzida têm o acesso diferente da entrada principal, feita pelo térreo do prédio (indicado pela seta azul) para chegarem aos elevadores internos, indicados pelo número 13 na Figura 12. (ARCHDAILY BRASIL, 2015).

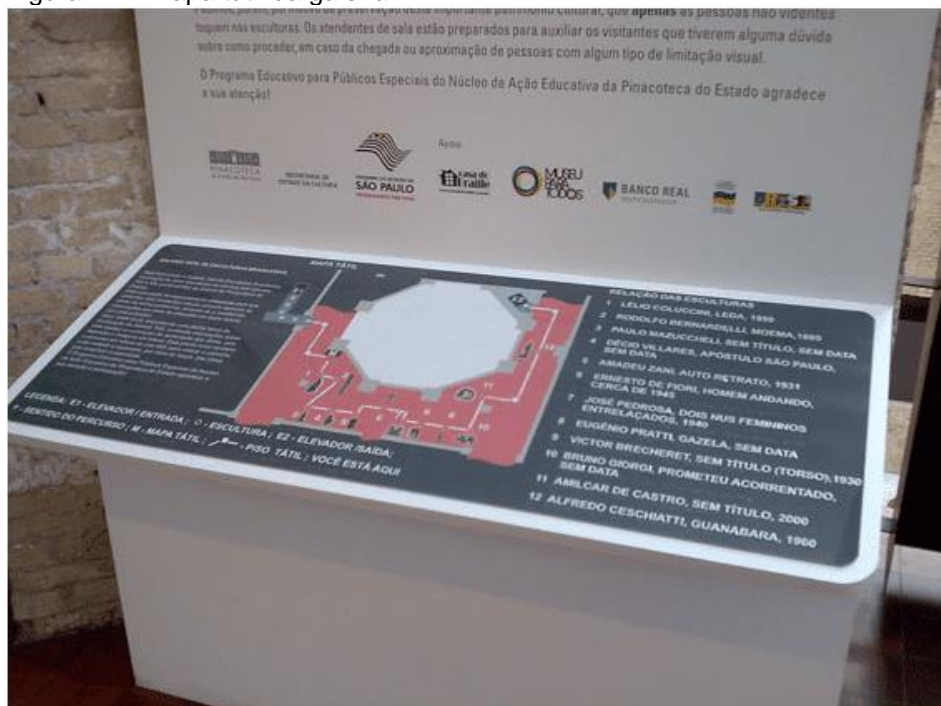
Figura 14 – Mapa tátil da galeria

A Pinacoteca conta com o Programa Educativo para Público Especial (PEPE), que busca promover o acesso universal através de uma série de recursos multissensoriais e as visitas são guiadas por educadores especializados, além de oferecer autonomia durante a visitação por meio da Galeria Tátil de Esculturas Brasileiras (Figuras 13 e 14) e videoguia (PINACOTECA, 2021).

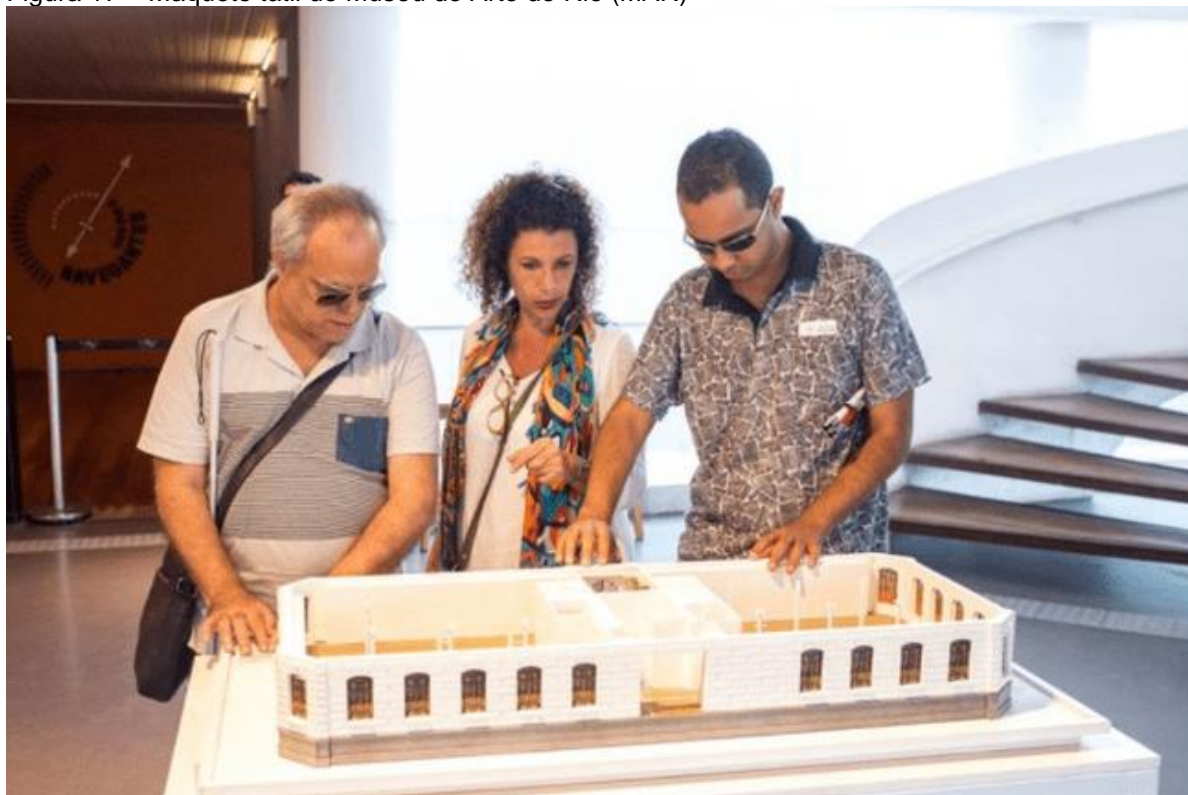
Figura 17 – Maquete tátil do Museu de Arte do Rio (MAR)

Além da acessibilidade estrutural, o Núcleo de Tecnologias Assistivas do MAR oferece experiências inovadoras no campo da inclusão, por meio de maquetes táteis (Figura 17), audiodescrição de exposições, videoguia para Libras e um aplicativo que apresenta conteúdo em libras chamado “Lungo” (MUSEU DE ARTE DO RIO, 2021).

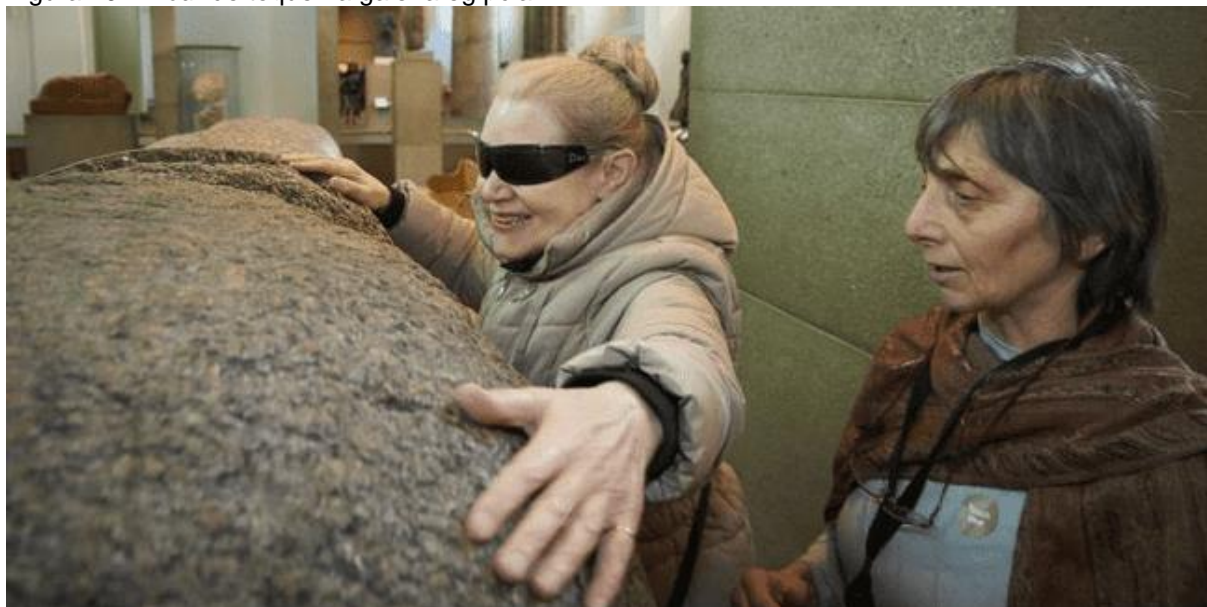
Figura 19 – *Tour* de toque na galeria egípcia

Tours de toque (Figura 23) estão presentes na galeria de escultura egípcia e galerias do Partenon e oferecem informações com letras grandes, desenhos táteis com detalhes em braile, e áudios que podem ser baixados por meio de *smartphones* (BRITISH MUSEUM, 2022).

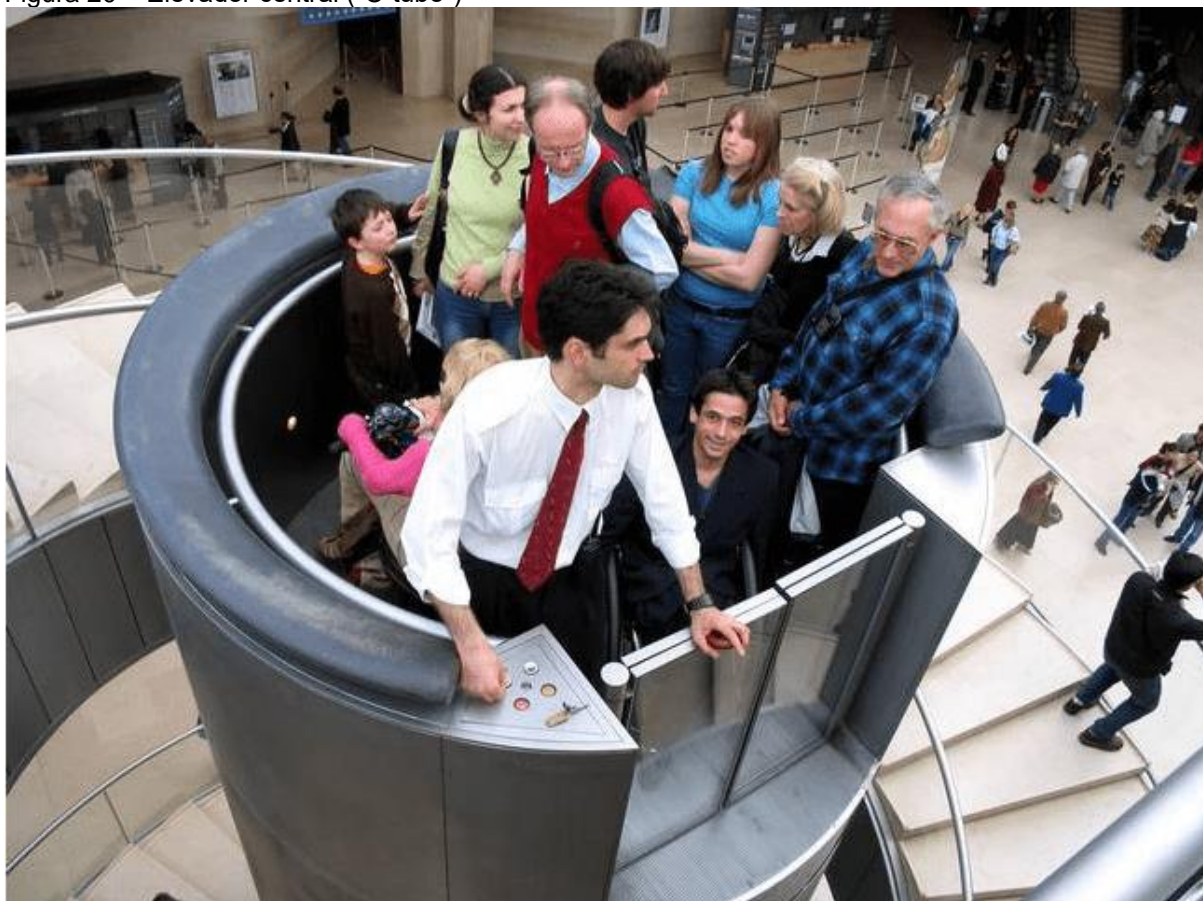
Figura 20 – Elevador central (“O tubo”)

Além da preocupação com as obras de arte, o museu se atenta com a acessibilidade a todos. Inclui entrada gratuita para pessoas com deficiência, linhas de carros, ônibus e metrô são disponibilizados e equipados para pessoas com mobilidade reduzida e o acesso pela pirâmide se dá por meio da escada rolante ou elevador central acessíveis (Figura 20) (MUSEU DO LOUVRE, 2022).

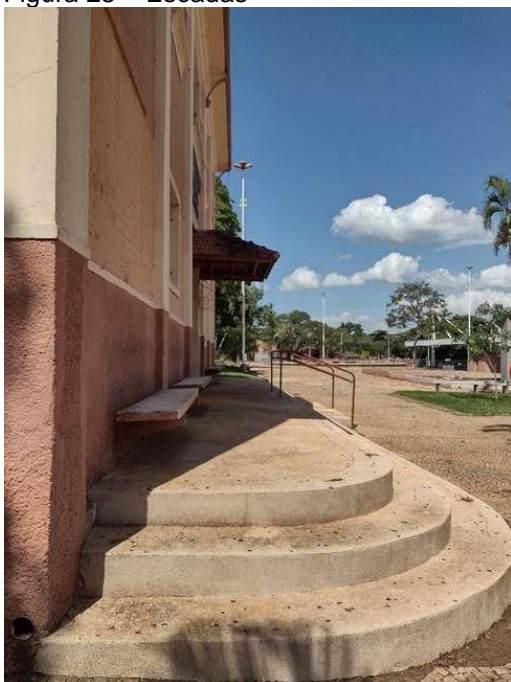
Figura 25 – Escadas

O acesso ao museu Luiz Saffi se dá por meio de dois acessos situados na Praça Dr. Tatinho: o principal, pela Avenida Pedro Ometto, onde há a presença de escadas (Figura 25) – considerada uma barreira arquitetônica quando única solução de circulação vertical – e o secundário, pela Rua Otero, mediante um degrau isolado (Figura 26), tornando o acesso ao equipamento inviável para pessoas com deficiência, ou dificultado para pessoas com mobilidade reduzida.

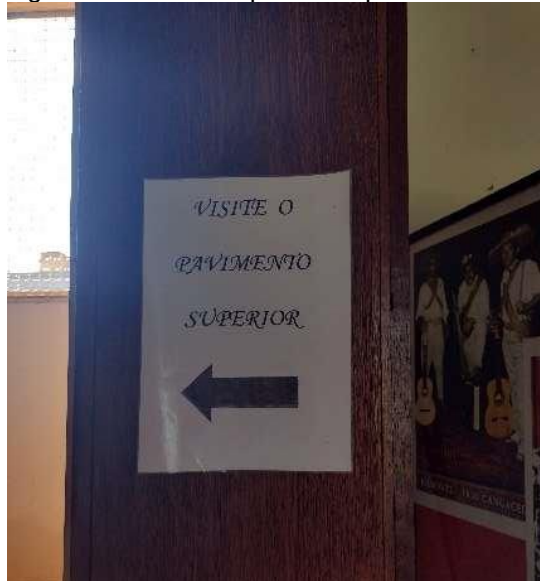
Figura 27 – Folha impressa improvisada

Ao longo da visita técnica, pode-se notar a ausência massiva de sinalização informativa e direcional de saída e entrada, com destaque para uma folha impressa improvisada indicando apenas o acesso ao pavimento superior (Figura 27).

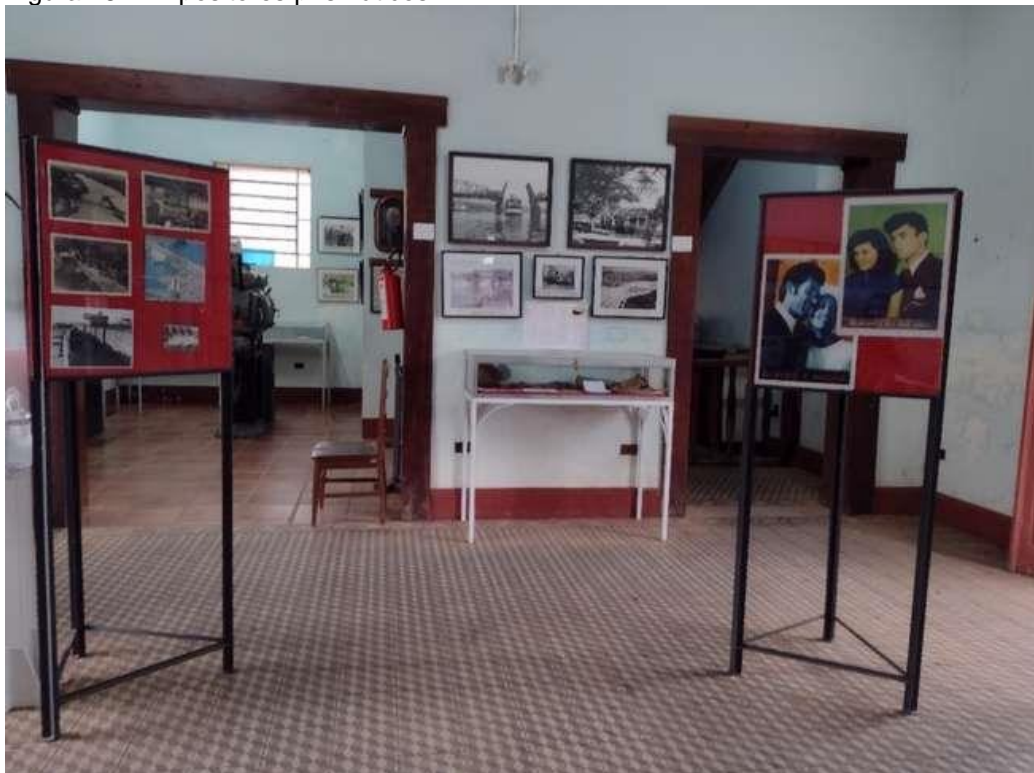
Figura 28 – Expositores prismáticos

Assim que se ingressa no museu, na Sala 1, não há sinalização de localização para os demais ambientes, a qual tem como função principal orientar o visitante quanto aos espaços. Há dois expositores em formato prismático no centro, os quais não impossibilitam a livre passagem nesse primeiro ponto observado (Figura 28).

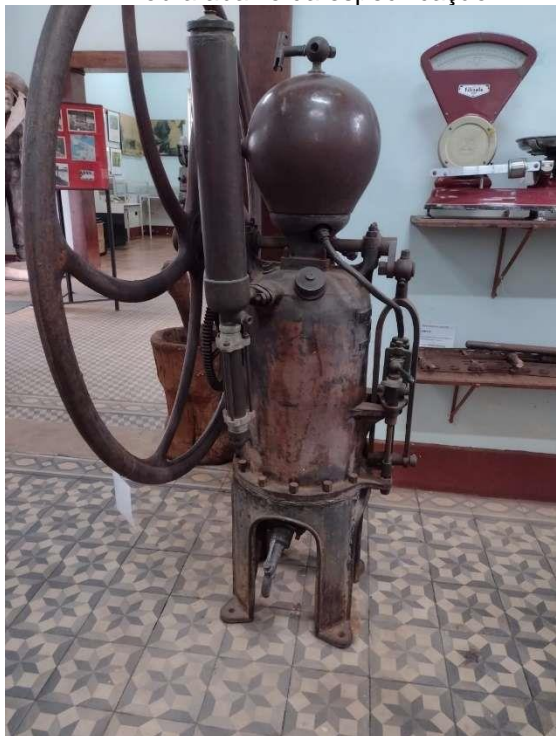
Figura 29 – Posicionamento da identificação da obra abaixo da especificação

A identificação dos nomes das obras se encontra fora da altura de leitura adequada (Figura 29), sem escrita em braile e nem áudio visual (Figura 30).

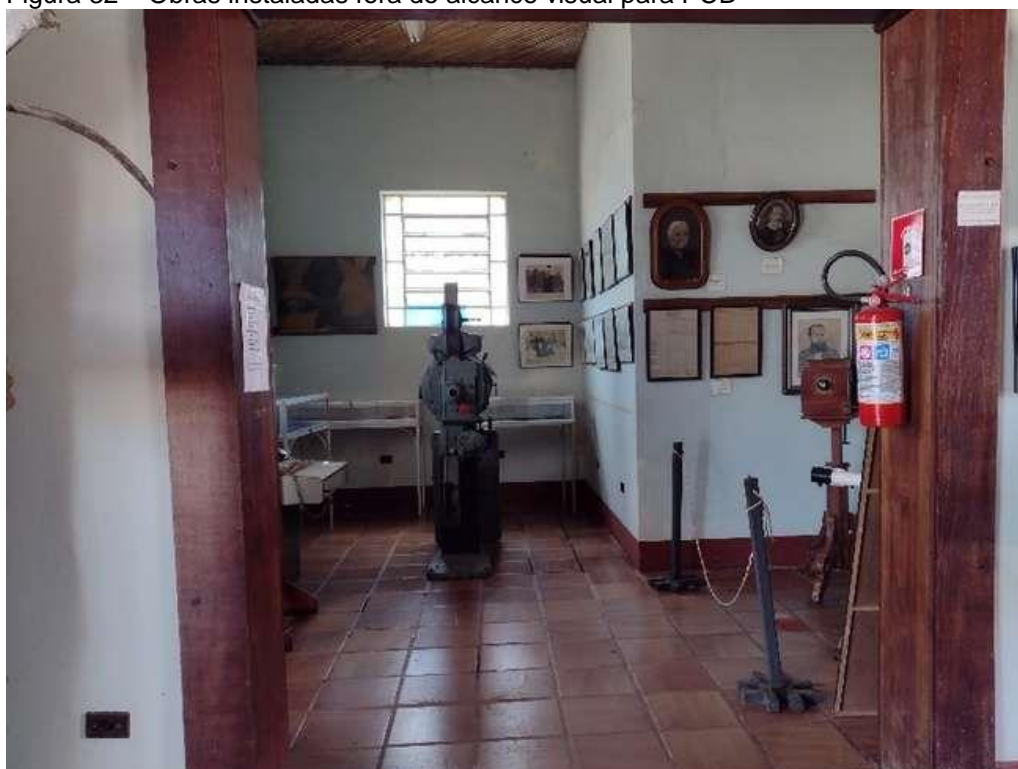
Figura 32 – Obras instaladas fora do alcance visual para PCD

Avisos como: “Não toque” são observados em folha plastificada na altura de leitura de 1,50 m; as alturas de prateleiras e quadros variam entre 1,35 e 2,30 m. O recomendado seria entre 0,90 e 1,40 m com margem de ampliações de 0,75 até 1,90 (ABNT, 2020).

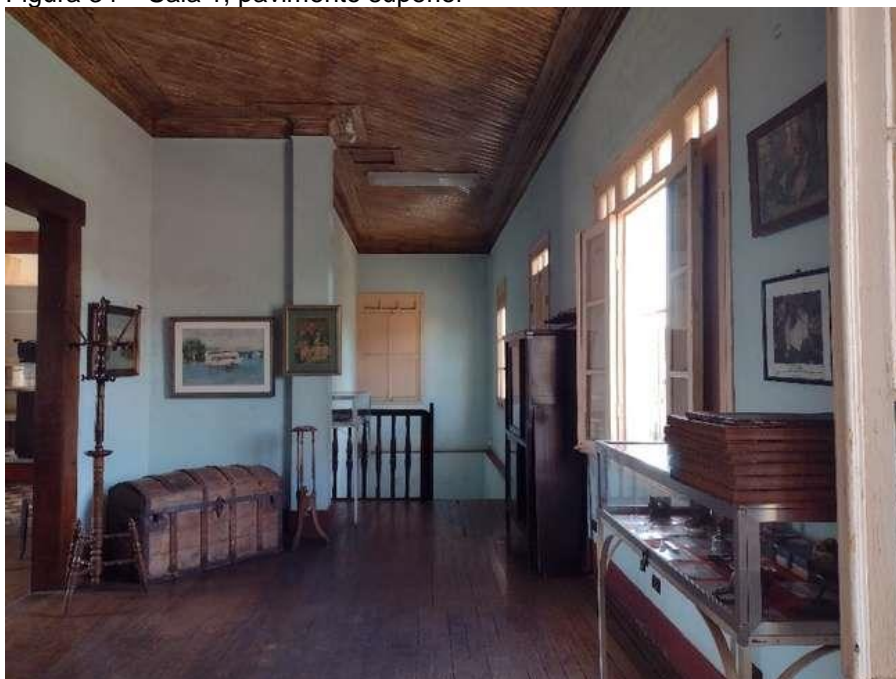
Figura 34 – Sala 1, pavimento superior

A primeira sala do pavimento superior possibilita a livre circulação da cadeira de rodas e a manobra de 360° (Figura 34). Contudo, vale ressaltar que a PCR deveria ser carregada até o nível.

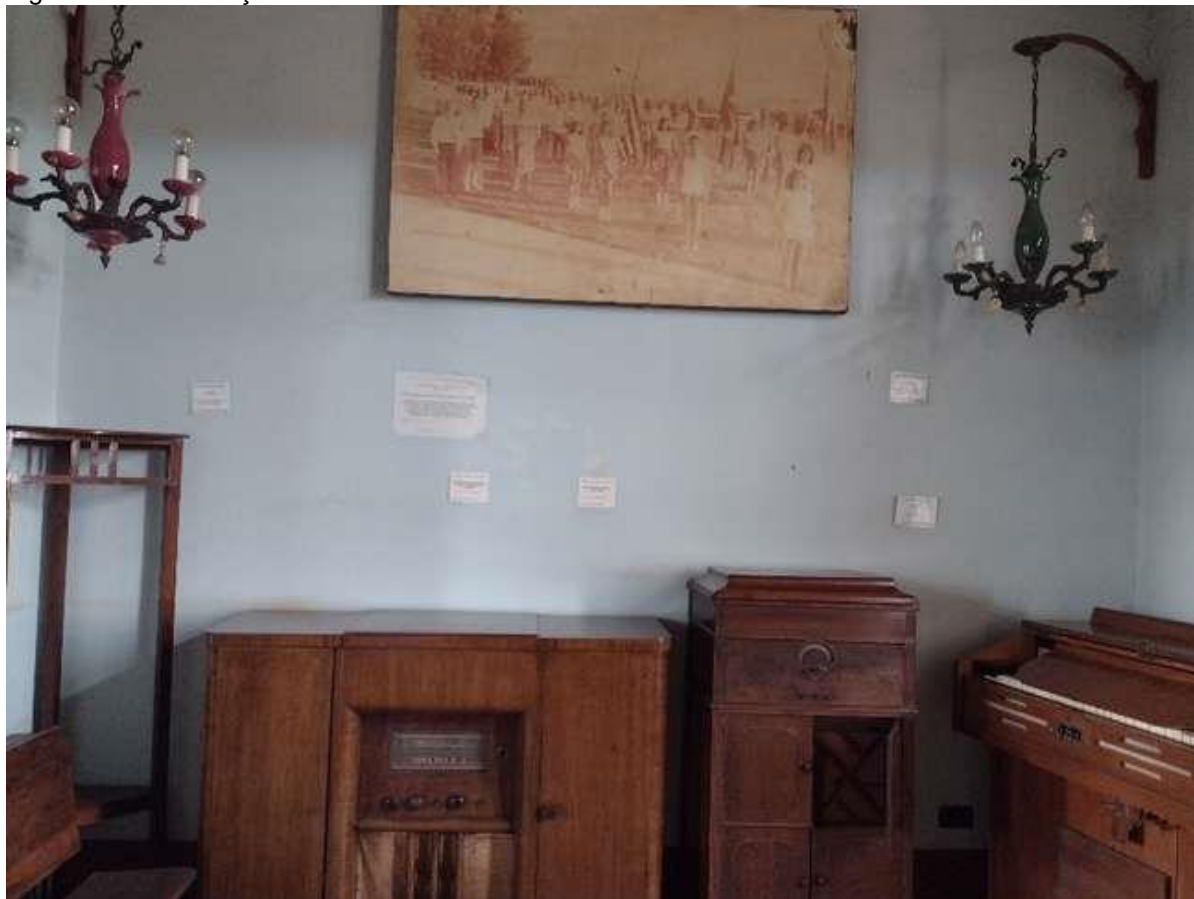
Figura 35 – Informações das obras

Chegando à sala 2 o visitante depara-se com mobiliários postos de forma que possibilitam a passagem, todavia, a leitura das informações das obras é inviabilizada pois não há área de aproximação (Figura 35).

Quadros e prateleiras, nesses ambientes, estão instalados entre 1,30 e 1,50 metros de altura, sendo que a zona de conforto visual recomendada pela NBR 9050 (2020) vai de 1,00 a 1,20 metros para suportes sem inclinação.
