**BRUNA MAYARA BRAGUIM CANTO**

**PAPEL DA ENGENHARIA CIVIL FORENSE: ESTUDO DAS PATOLOGIAS  
NAS ESTRUTURAS DE CONCRETO ARMADO DE EDIFICAÇÕES**

Monografia, apresentado ao Centro  
Universitário Sagrado Coração, como  
parte das exigências para a Iniciação  
Científica.

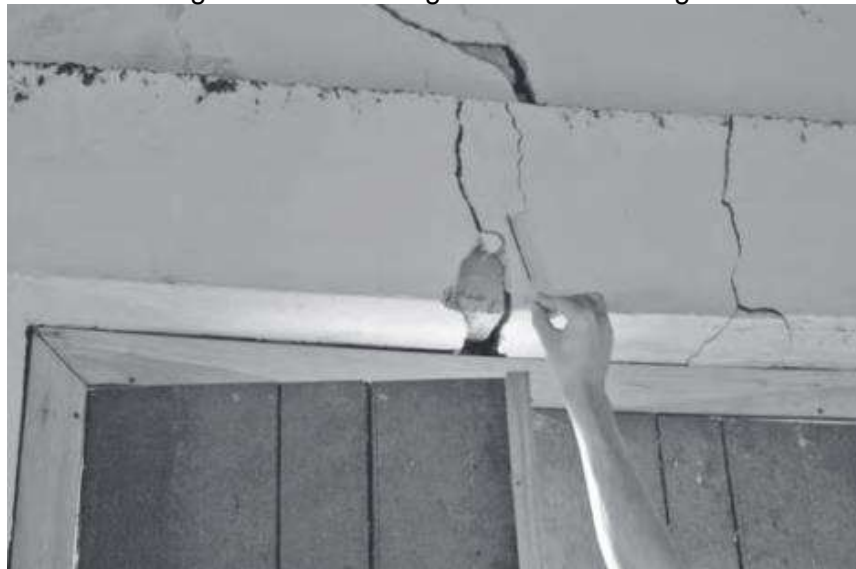
Figura 3 – Fissuras geradas em uma viga

Nas vigas a região tracionada é onde encontra-se a fissura. O especialista na área realiza a verificação da fissura para evitar deformações excessivas e de forma segura. Independente da região em que se iniciou, as fissuras se produzem a partir dos esforços de flexão, que acabam se evidenciando na parte tracionada da viga. Em outros trechos da viga, a trajetória possui uma inclinação devido ao esforço cortante, enquanto nas extremidades elas são perpendiculares e irão se desenvolver ao sentido de tração.

submetida à força não suporta as cargas surgem fissuras perpendiculares às armaduras. Nos outros trechos ocorre um caminho mais inclinado, devido às influências dos esforços cortantes (Figura 3).

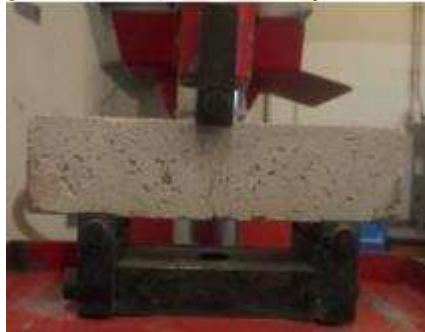
Figura 8 – Ruptura da Peça à Flexão

Segundo Rita Freire Lazera (2016) no ensaio foi utilizado uma peça para cada argamassa aos 28 dias e foi aplicado uma força resultante de 10 kN. Através do ensaio de tração por flexão é possível observar o ganho de resistência de aderência com o passar dos dias.

O cálculo para obtenção do valor da resistência de tração é obtido pela equação:

- Tensão de rotura á flexão (      );
- Carga máxima aplicada (      );
- Distância entre apoios da máquina (100 mm);
- Largura do provete (40 mm); d – espessura do provete (40 mm).

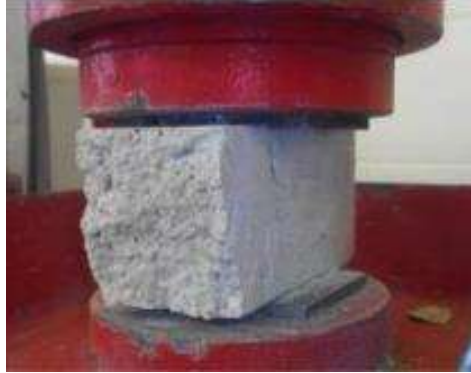
Figura 9 – Ensaio à compressão de uma peça até seu cisalhamento

O ensaio de compressão consiste em aplicar uma força crescente até que a peça estudada cisalhe. No experimento (Figura 9) foi utilizado uma carga de 20 kN.

O cálculo para obtenção do valor do ensaio de compressão é obtido pela equação 1:

$$f_c = \frac{P}{A_c}$$

- Tensão de rotura à compressão (  $f_c$  );
- Carga de compressão máxima aplicada (  $P$  );
- Área de secção comprimida (  $A_c$  )

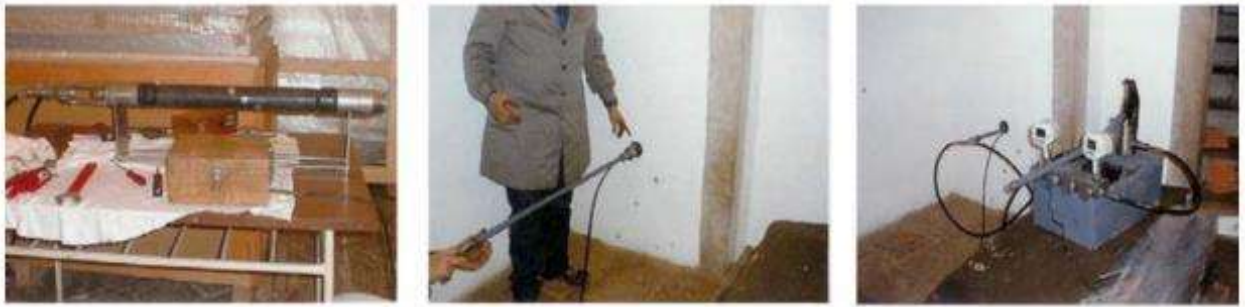
Figura 10 – Ensaio com o Dilatômetro

Segundo Domingos Miguel Fernandes Ferreira de Abreu (2013) com o uso do dilatómetro é possível verificar as características internas de deformabilidade da estrutura mediante ao uso de uma pressão hidrostática, a pressão é exercida pela água. Através deste procedimento é possível obter o módulo de elasticidade pelo deslocamento da área estudada. Refere-se a um processo que necessita de uma reparação após o uso por ser uma inspeção destrutiva.

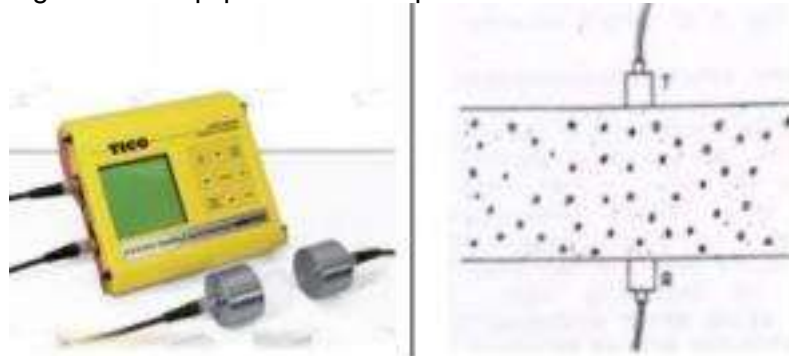
Figura 12 – Equipamento e Esquema do Ensaio de Ultrassons

Ainda segundo Domingos Miguel Fernandes Ferreira de Abreu (2013) o ensaio constitui-se na velocidade de propagação do impulso do ultrassom. Através da obtenção do resultado deste ensaio é possível verificar a densidade e suas características que dependem diretamente da resistência.

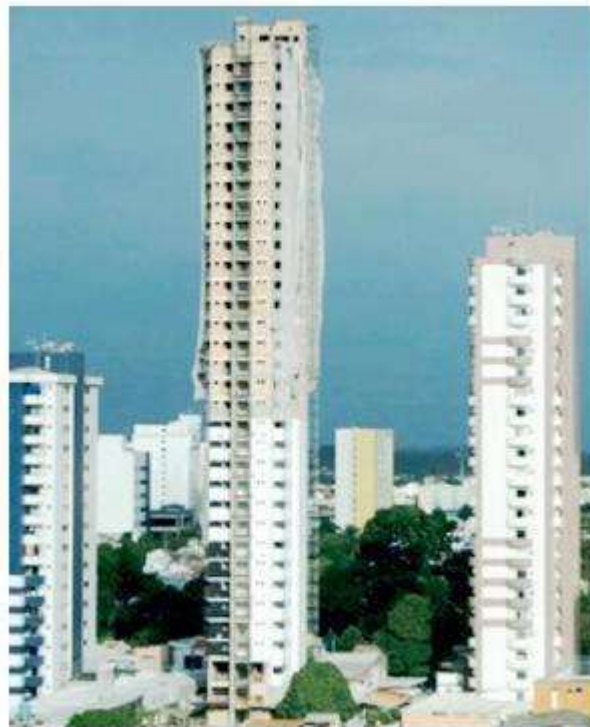
Figura 13 - Edifício Residencial Real Class

Neste estudo será abordado o edifício residencial Real Class (Figura 13) que estava situado na cidade de Belém/PA. Como citado anteriormente, as estruturas de concreto armado são as mais usadas no Brasil em decorrência da facilidade deste sistema construtivo, que era o caso do edifício.

O edifício Real Class era constituído por pórticos de concreto armado com lajes maciças convencionais. Composto de 35 pavimentos (subsolo, térreo, 1º nível e 2º nível), 30 pavimentos tipo e uma cobertura.

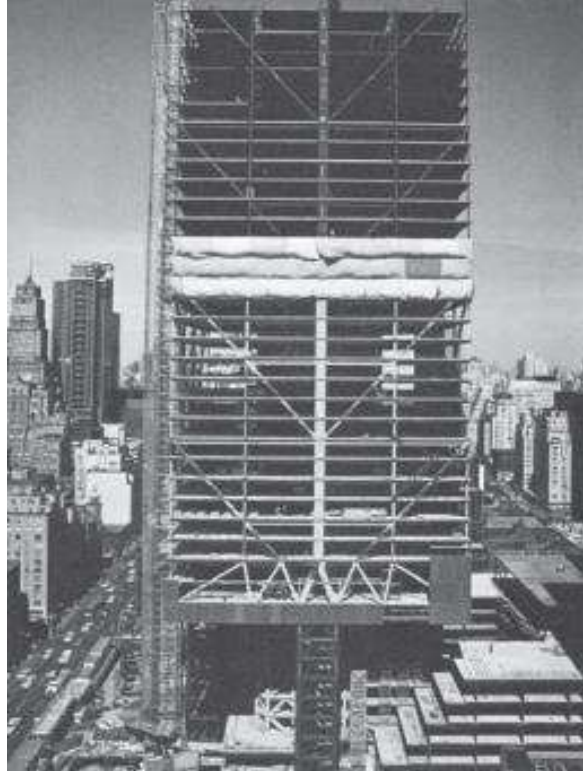
Figura 19 – Estrutura do Edifício Citicorp Center

Outro edifício que apresentou erros de cálculo foi o Citicorp Center (Nova Iorque) que foi construído em 1977 e possui uma cobertura inclinada. Era composto de 59 andares, 279 metros de altura e tinha sua estrutura suspensa sob a igreja, já que ela não vendeu o terreno, mas sim os direitos aéreos da instituição religiosa. Em decorrência deste fato, os pilares não poderiam seguir o padrão dos edifícios e teriam que ocupar o meio das faces do prédio. Como solução o engenheiro William LeMessurier realizou a construção de um núcleo rígido em concreto armado, as faces

eram compostas de uma estrutura de treliça que além de serem mais leves, carregavam diretamente as cargas para os pilares.

Os edifícios são projetados para suportar o próprio peso e, além disso, a força do vento. A necessidade encontrada no prédio foi de transferir os esforços horizontais para os pilares do edifício. A solução era uma estrutura de aço cujo objetivo era transmitir a carga para o solo. Embora trouxesse a solução, a estrutura trouxe outro problema que era a forma como ela iria balançar em decorrência dos ventos. A solução encontrada para o engenheiro foi de adotar um amortecedor de massas (mass damper) que tem a função de acrescentar peso e inércia à estrutura do edifício.

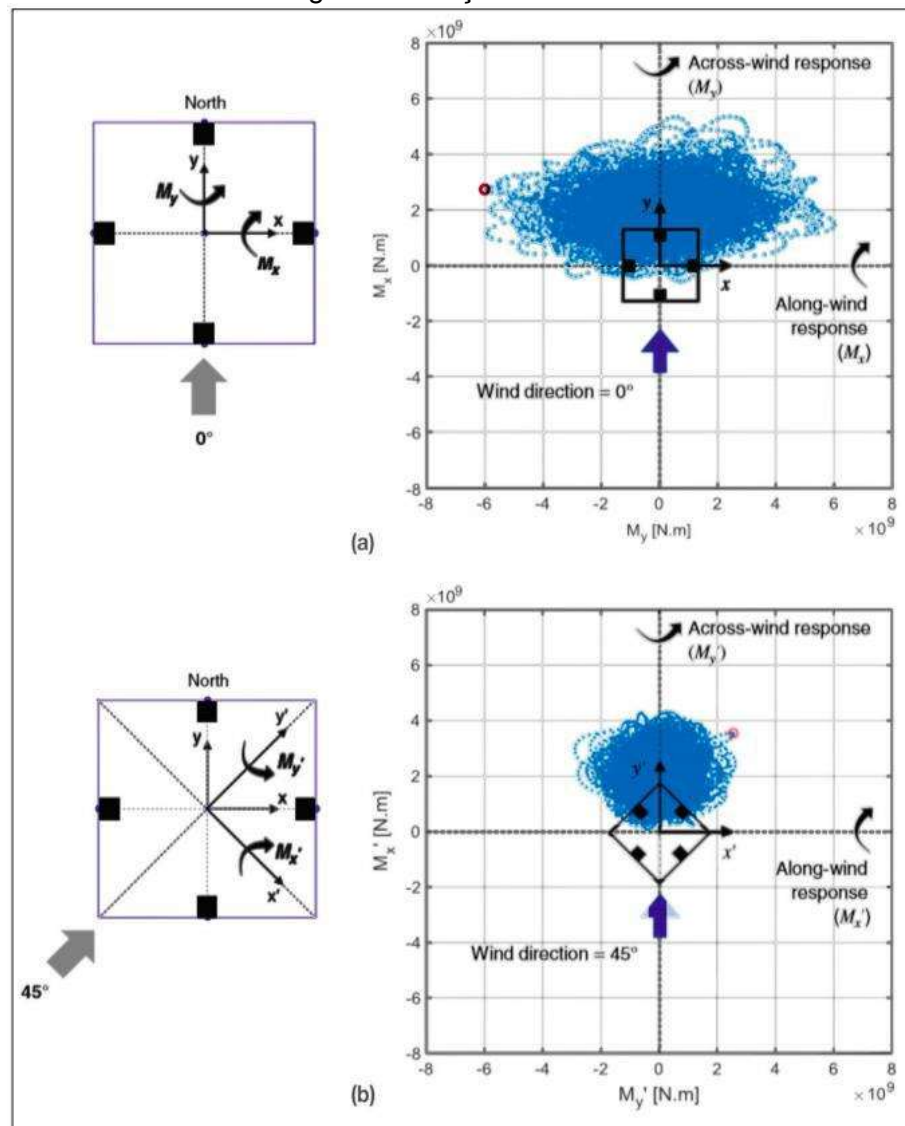
Figura 20 – Ações do Vento

A figura 20 apresenta uma análise feita por Tirado (2020) e evidencia que para ventos frontais (a) pico através do momento de reviravolta do vento é cerca de 12% maior e que para os cantos (b) os momentos de reviravolta ao longo do vento e através do vento são, respectivamente, cerca de 20 por cento e 50 por cento mais baixos do que seus equivalentes de vento frontal.

Segundo Vardaro (2011) a força do vento gera tensões em determinadas regiões do edifício à medida que eles resistem aos esforços do vento. O peso do próprio prédio neutraliza a força do tombamento. Conseqüentemente, todas as partes contabilizam a diferença entre a força da carga do prédio (compressão) e a força do tombamento (tração).
