PATOLOGIAS NA ALVENARIA ESTRUTURAL: ESTUDO DE CASO EM
OBRAS RESIDENCIAIS UNIFAMILIARES

Trabalho de Conclusão de Curso apresentado
como parte dos requisitos para obtenção do
título de bacharel em engenharia civil - Centro
Universitário Sagrado Coração.

PATOLOGIAS NA ALVENARIA ESTRUTURAL: ESTUDO DE CASO EM OBRAS RESIDENCIAIS UNIFAMILIARES

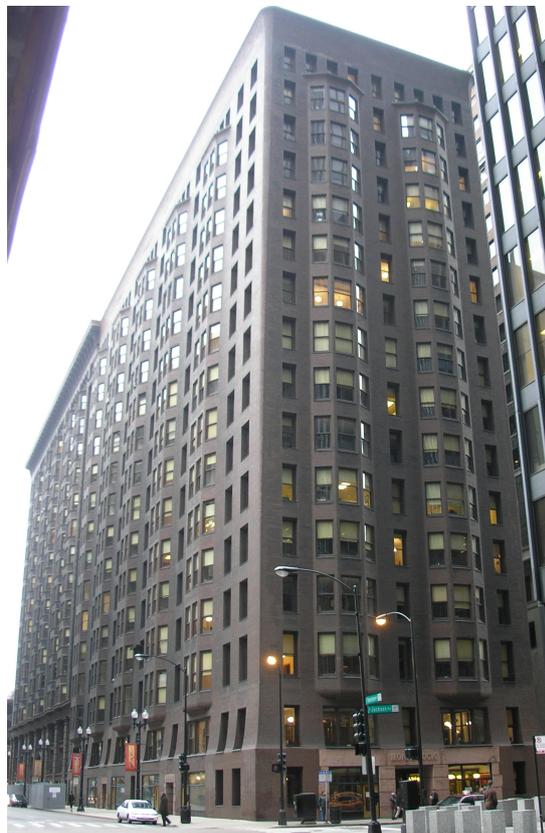
Figura 2 - Monadnock Building/Chicago, Illinois - EUA

Campos (2012) destaca que uma característica notável do Monadnock Building (figura 2) é sua estrutura de alvenaria maciça, construída exclusivamente com tijolos, sem a necessidade de uma estrutura interna de aço. Com impressionantes 16 andares, foi um dos primeiros arranha-céus a adotar esse método construtivo. A disposição meticulosa dos tijolos forma uma estrutura autoportante capaz de suportar tanto as cargas verticais quanto horizontais do edifício, resultando em uma fachada robusta e impressionante. A tecnologia de 1891 não permitia que o edifício fosse construído com a alvenaria menos espessa, mas, de acordo com Campos (2012), se este edifício fosse calculado hoje, utilizando os mesmos materiais, as paredes resistentes teriam apenas 30 cm de espessura, destacando a eficácia da alvenaria estrutural naquela época.

Segundo Campos (2012), o edifício Monadnock Building, localizado em Chicago, nos Estados Unidos, é considerado o primeiro arranha-céu em alvenaria estrutural do mundo moderno, marcando um momento significativo na história da arquitetura. Projetado pelo arquiteto renomado Daniel Burnham e concluído em 1893, esse edifício icônico é uma referência importante para a evolução da construção.

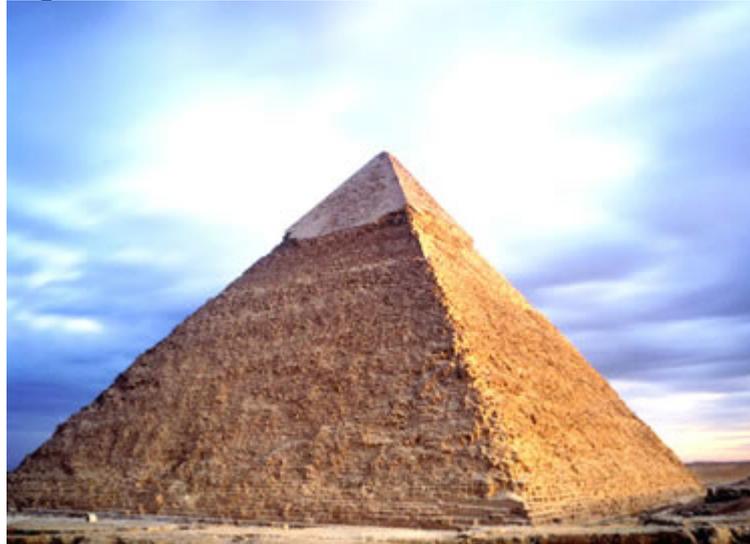
Figura 4 - Grande Pirâmide de Gizé

A Grande Pirâmide de Gizé, localizada em Al Haram, Egito (figura 4), é uma impressionante estrutura com 160 metros de altura. Segundo Campos (2012), a pirâmide, também conhecida como Pirâmide de Quéops, é amplamente considerada o primeiro edifício construído em alvenaria estrutural na história da humanidade. Erguida por volta de 2550 a.C., foi concebida como um monumento funerário para o faraó Quéops. A construção envolveu a cuidadosa disposição de blocos de pedra calcária e granito, meticulosamente empilhados para formar uma estrutura coesa.

Este magnífico empreendimento é um exemplo impressionante de alvenaria estrutural, uma técnica que se baseia na própria força dos blocos de pedra para sustentar o peso da edificação. Nessa técnica, os blocos são dispostos de forma estratégica, permitindo a distribuição eficiente das cargas ao longo das paredes inclinadas. Além disso, a estrutura foi projetada com estabilidade e resistência em mente, garantindo sua longevidade ao longo dos séculos.

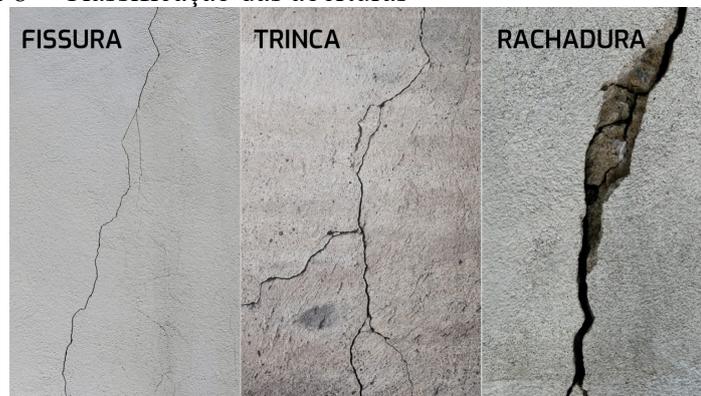
Figura 8 – Classificação das aberturas

A classificação das aberturas de acordo com suas espessuras oferece insights valiosos sobre a origem e a gravidade do problema. Fissuras mais superficiais (figura 8) podem estar relacionadas a questões superficiais, como retração do material, enquanto fissuras mais profundas (figura 9) podem indicar problemas estruturais mais sérios, como a movimentação do solo ou falhas na fundação. Essa diferenciação é essencial para uma avaliação precisa da integridade do edifício. Ainda segundo Oliveira (2012), as aberturas são classificadas de acordo com as espessuras, sendo:

- Fissuras: aberturas de até 0,5 mm;
- Trincas: de 0,5 a 1,5 mm
- Rachaduras: de 1,5 a 5,0 mm.
- Fenda: de 5,0 a 10,0 mm
- Brecha: acima de 10,0 mm

Além disso, conforme Duarte (1998), fissuras com aberturas inferiores a 0,1mm são denominadas capilares e são consideradas insignificantes, não resultando em danos à durabilidade da estrutura.

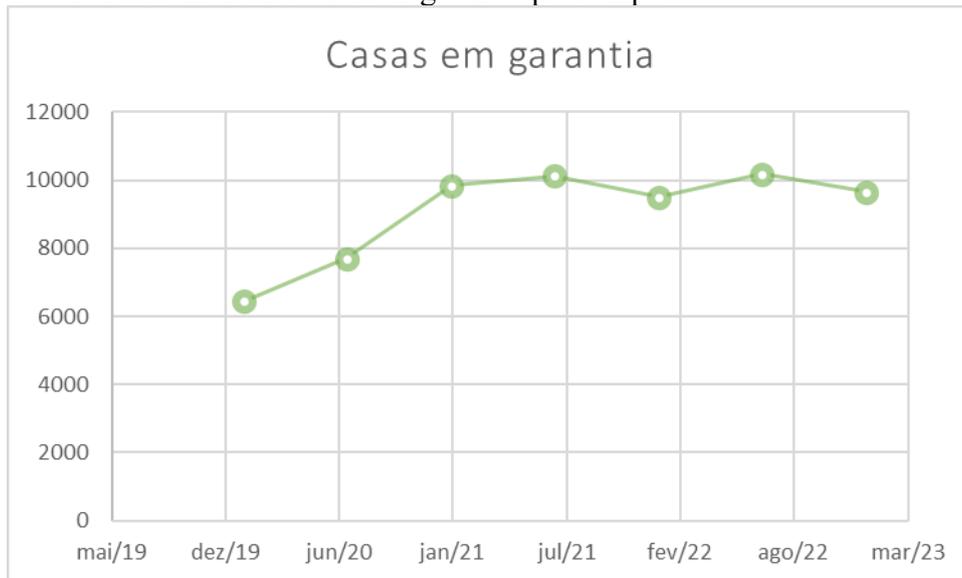
Tabela 2 - Número de casas em garantia por tempo

É possível observar que o número total de ocorrências geral apresentou um aumento nas demais categorias, contudo, esse incremento é diretamente atribuído ao aumento do número de residências cobertas por garantia, conforme evidenciado na Tabela 2.

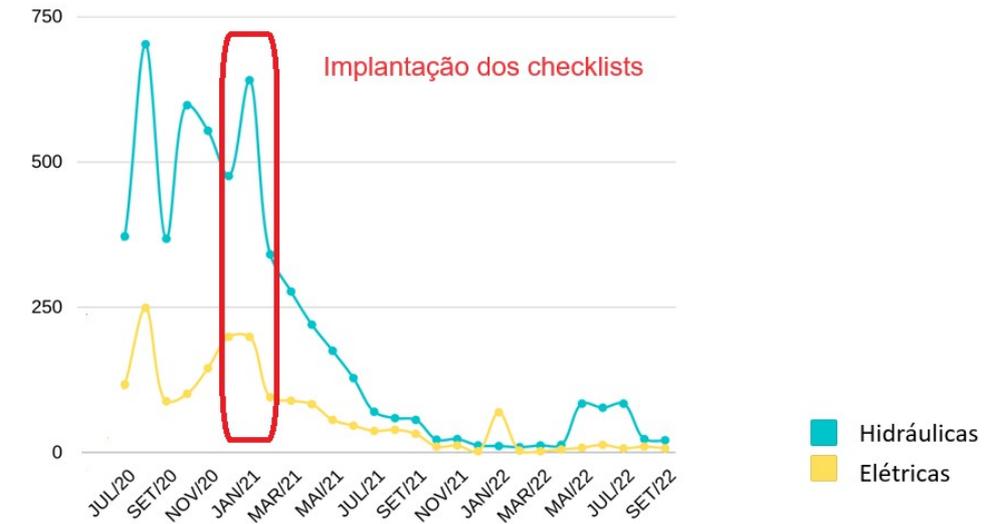
Figura 10 - Ocorrências hidráulicas e elétricas

Após a implementação das novas medidas que resultaram na redução dos chamados relacionados a problemas hidráulicos e elétricos, observou-se que a maior frequência das ocorrências é na categoria estrutural (figura 12). Ao analisar as incidências dentro dessa categoria, constatou-se que o problema mais frequente são as fissuras, seguidas por infiltrações originadas a partir de fissuras, que correspondem a 53% das ocorrências dentro da ordem estrutural.

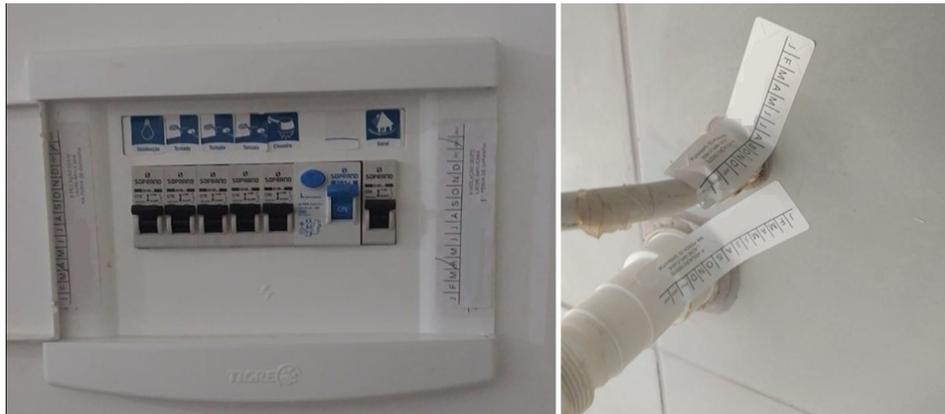
Figura 11 - Lacres de segurança

Além da implementação dos checklists mencionados, foi adotado um sistema de lacres de segurança (figura 11) nos pontos hidráulicos, como engates e sifões, bem como nos parafusos de fixação dos quadros de disjuntores. Esta medida garante a integridade dos locais, assegurando que não foram violados após a inspeção e entrega das residências aos proprietários, como exemplificado na figura 10.

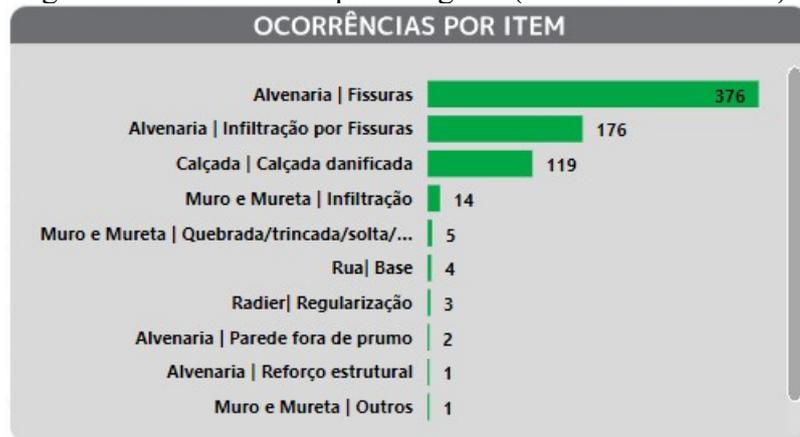
Figura 12 – Ocorrências por categoria (estruturais em 2022)

Ao detalhar os dois problemas mais recorrentes, observa-se que as fissuras são predominantemente identificadas em áreas específicas, como paredes e lajes. A análise revela que fatores como variações climáticas, movimentações do solo e técnicas construtivas inadequadas estão entre as principais causas dessas fissuras. Além disso, a ausência de uma impermeabilização adequada também foi identificada como um fator contribuinte para o surgimento dessas patologias.

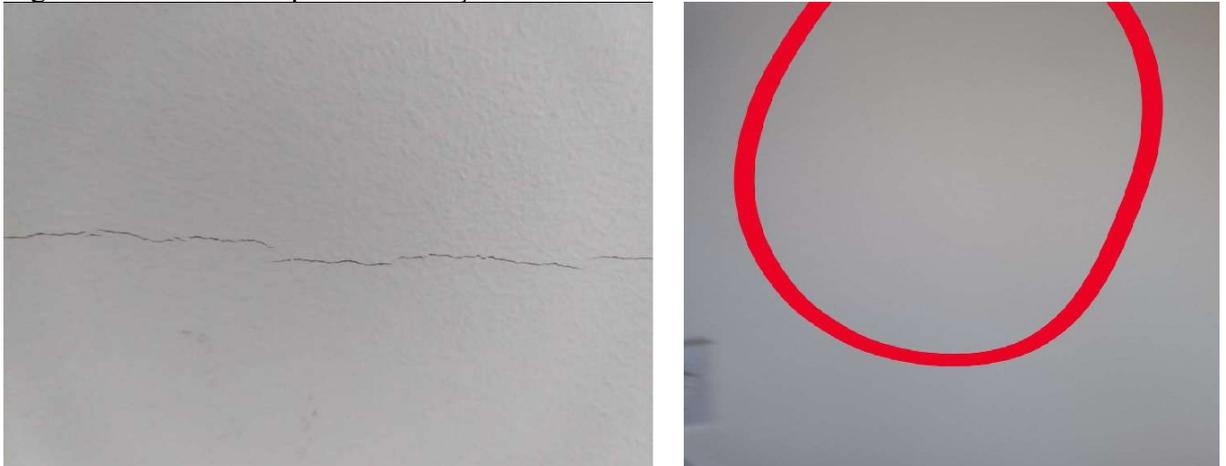
Figura 13 - Antes e depois da correção das fissuras

Para corrigir fissuras com abertura de até 0,5 mm, adota-se o procedimento de abrir as fissuras utilizando um riscador, seguido da aplicação de uma massa reparadora que preenche as aberturas. Após o período de cura da massa, os locais são lixados e, posteriormente, recebe-se o acabamento final através de pintura, como demonstrado na figura 13.
