**REABILITAÇÃO ESTÉTICA COM PRÓTESES  
CERÂMICAS: PROTOCOLO CLÍNICO VISANDO  
ESTÉTICA E LONGEVIDADE DO TRATAMENTO**

BAURU  
2015

Trabalho de Conclusão de Curso apresentado ao Centro de Ciências da Saúde da Universidade do Sagrado Coração, como parte dos requisitos para obtenção do título de bacharel em Odontologia, sob orientação do Prof. Dr. Valdey Suedam.

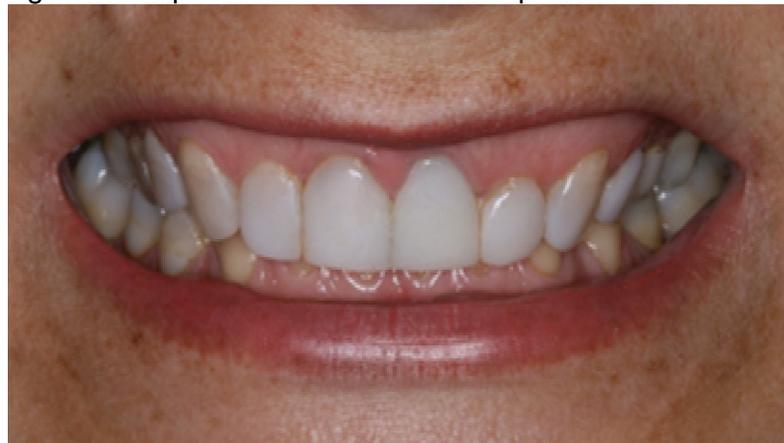
Paciente do sexo feminino, com 45 anos de idade procurou a clínica particular para reabilitação estética da arcada superior com a queixa de fratura frequente das restaurações de resina composta que haviam sido feitas a mais de 5 anos. Na análise inicial do sorriso da paciente, pôde-se visualizar restaurações pigmentadas com anatomia insatisfatória, onde todas apresentavam a superfície vestibular plana, com a ausência de individualização das ameias incisais, invasão da área de papila interdental e exacerbada inclinação para palatino dos caninos e pré-molares (Figura 1).

Figura 1 - Aspecto inicial do sorriso da paciente.

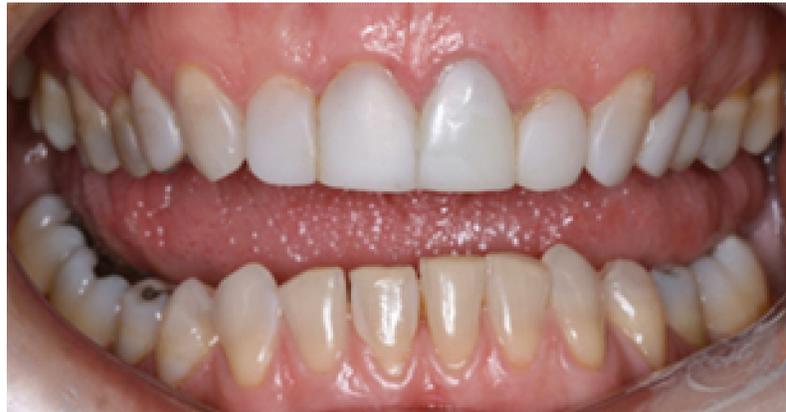
Notamos também um lábio fino com uma linha do sorriso alta, porém com arquitetura gengival preservada e com boa quantidade de gengiva queratinizada. Na análise intra-oral verificou-se a mordida profunda e o desalinhamento dos dentes inferiores, o que proporcionava contatos prematuros durante os movimentos laterais e anterior da mandíbula, além de uma aparência estética desagradável (Figura 2).

Figura 2 - Visão intraoral, notando o desalinhamento dos incisivos inferiores

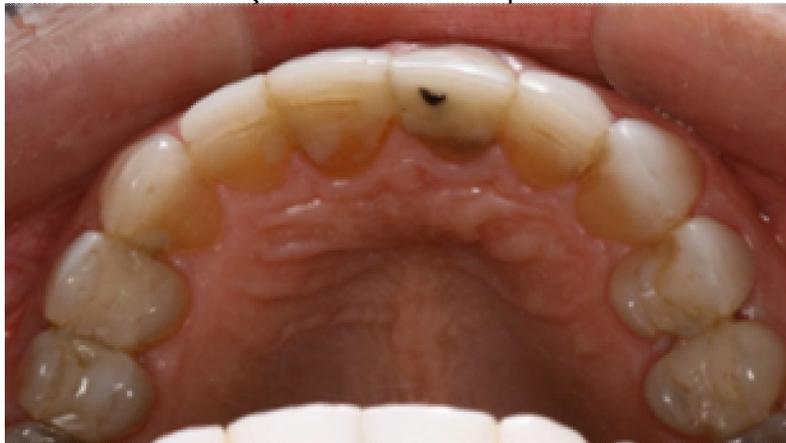
Na vista oclusal podemos ver as extensões proximal e palatina das restaurações anteriores, restaurações classe II nos pré-molares e facetas vestibulares planas (Figura 3).

Figura 3 - Visão oclusal, notando a anatomia deficiente das restaurações de resina composta

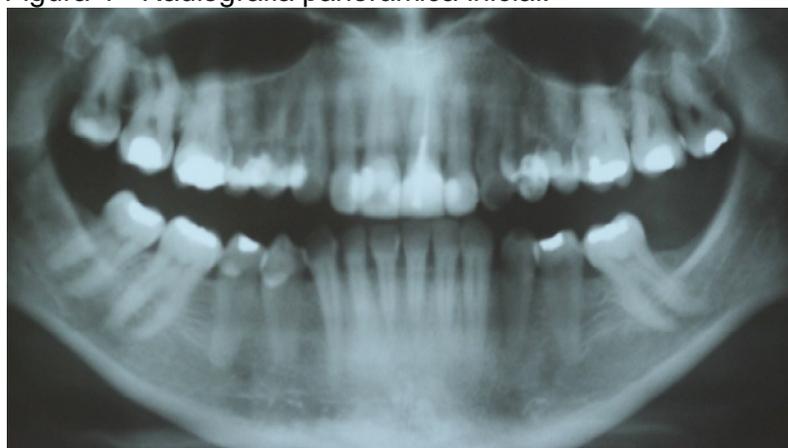
Radiograficamente vemos apenas o elemento 21 com tratamento de canal e

reconstrução com pino pré-fabricado e resina composta, o restante dos dentes vitalizados apesar de possuírem restaurações extensas (Figura 4).

Figura 4 - Radiografia panorâmica inicial.

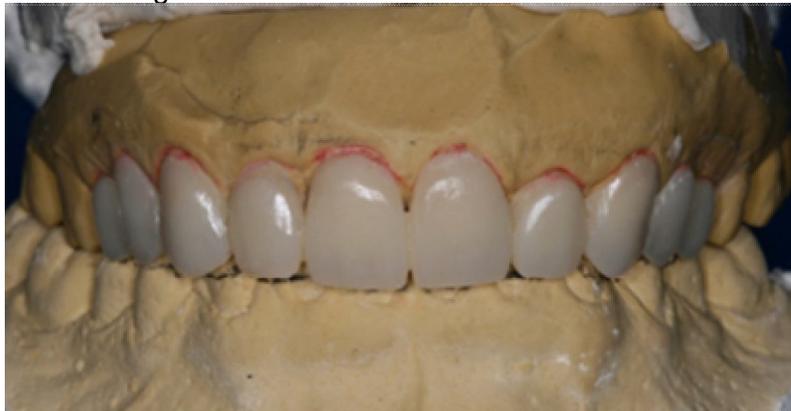
Figura 5 - Coroas provisórias confeccionadas no modelo de gesso

No intervalo entre consultas, os modelos foram articulados para uma avaliação oclusal mais efetiva onde foi confirmando a presença de mordida profunda com guias canina e anterior agressivas e a deficiência de contato oclusal dos pré-molares, o que poderia levar a futuras falhas por fratura das próteses cerâmicas. Para proporcionar uma desoclusão favorável, associado à melhora do aspecto estético, foi indicada a reanatomização dos seis dentes anteriores inferiores, que foi realizada primeiramente no modelo de estudo. Após, foram feitos no modelo superior, preparos convencionais para facetas nos dentes anteriores superiores, preparos 4/5 nos dentes posteriores superiores e sobre os dentes preparados, ainda no modelo de gesso, foram confeccionadas as coroas provisórias com a utilização de facetas de dentes de estoque, restabelecendo a oclusão e com as características

estéticas restauradas (Figura 5).

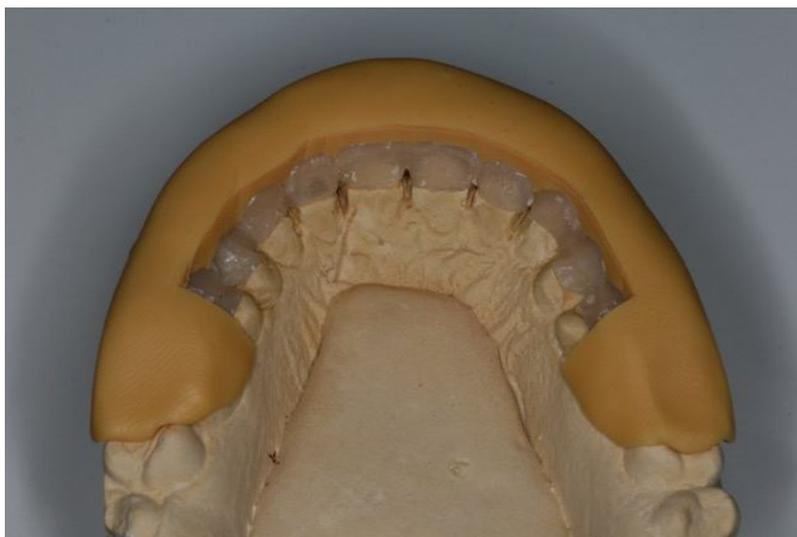
Figura 6 – Guia de silicone sobre proviórios

No modelo de estudo foi feito um guia de silicone sobre os provisórios com o intuito de auxiliar no preparo dentário em boca, promovendo desta forma um desgaste uniforme da estrutura dentária (Figura 6).

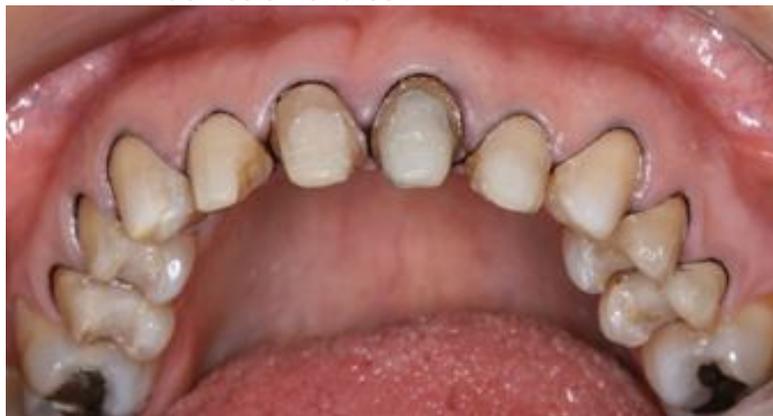
Figura 7 - Preparos 4/5 nos pre-molares e parciais nos dentes anteriores

Na segunda consulta fios de retração gengival 000 (ULTRAPAK) embebidos em líquido adstringente (Hemostop), foram inseridos dentro dos sulcos gengivais dos dentes a serem preparados para afastamento das margens gengivais durante o preparo. Os dentes foram preparados, sob anestesia infiltrativa, seguindo-se o

planejamento feito em modelo de estudo e tomando o cuidado de estender o preparo nas regiões que apresentavam resina composta, de modo que toda a margem do preparo ficasse em esmalte e levemente supra gengival. Os preparos dos dentes anteriores foram feitos com redução incisal de 2 mm e chanfro palatino para melhora na resistência final da restauração após a cimentação. (SCHMIDT KK., et al,2011) (Figura 7).

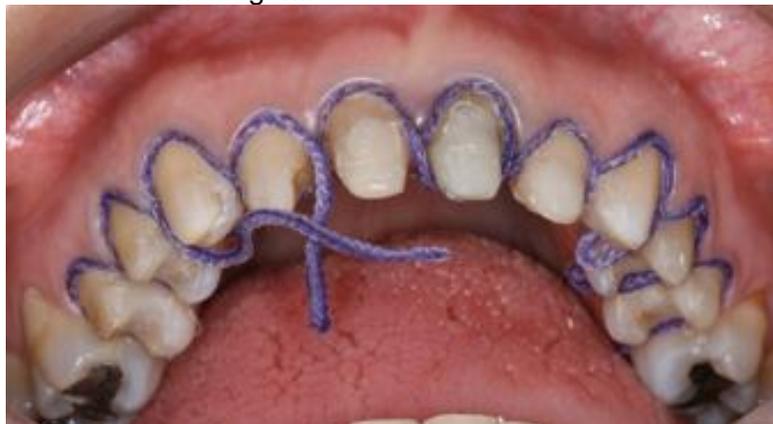
Figura 8 - Fio ultrapak numero 0 em posição antes da moldagem.

Neste momento foi realizado uma primeira moldagem com silicona de adição de consistência densa. Após, foi inserido outro fio de retração número 0 para auxiliar no afastamento da margem gengival (Figura 8), mantido por dois minutos e removido para uma nova moldagem.

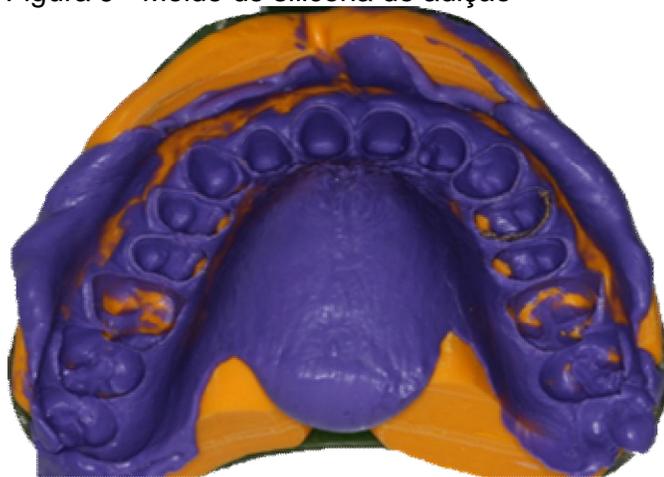
Figura 9 - Molde de silicona de adição

O molde foi aliviado internamente e nova moldagem foi realizada com silicone de consistência fluida, tomando o cuidado de inserir o material fluido dentro do sulco gengival, obtendo desta forma um molde adequado da região do término cervical (Figura 9).

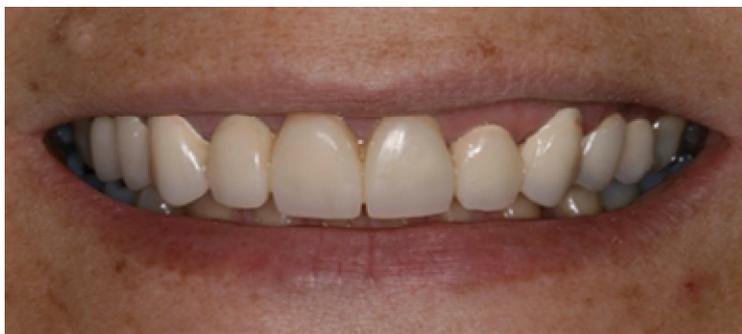
Figura 10 - Coroas provisórias cimentadas

Os provisórios já prontos em uma peça só, feitos no modelo de gesso, foram aliviados internamente e reembasados em boca de forma a restabelecer as características estéticas dos dentes superiores. Com os provisórios em boca, foi feita a reanatomização dos dentes inferiores, de acordo com o estudo feito no modelo de gesso, desta forma proporcionando guias incisal e canino favoráveis, dando um aspecto estético mais agradável (Figura 10).

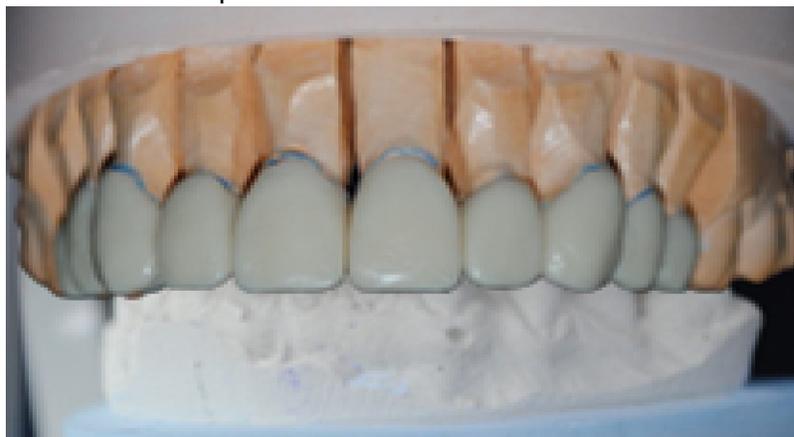
Figura 11 - Enceramento das coroas definitivas no modelo troquelado

Na fase laboratorial foram vazados dois modelos de gesso especial com o mesmo molde de silicone de adição, o primeiro modelo foi articulado com modelo inferior, feita a individualização dos troquéis e construído o enceramento das coroas parciais (Figura 11).

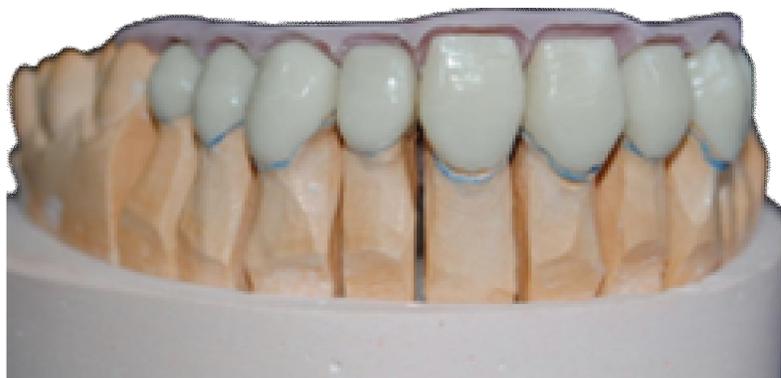
Figura 12 - Escavação das coroas em cera para criar espaço para aplicação de porcelana

Neste modelo foi feito um index de silicone por palatino e as coroas em cera foram escavadas na região correspondente ao esmalte dentário (Figura 12).

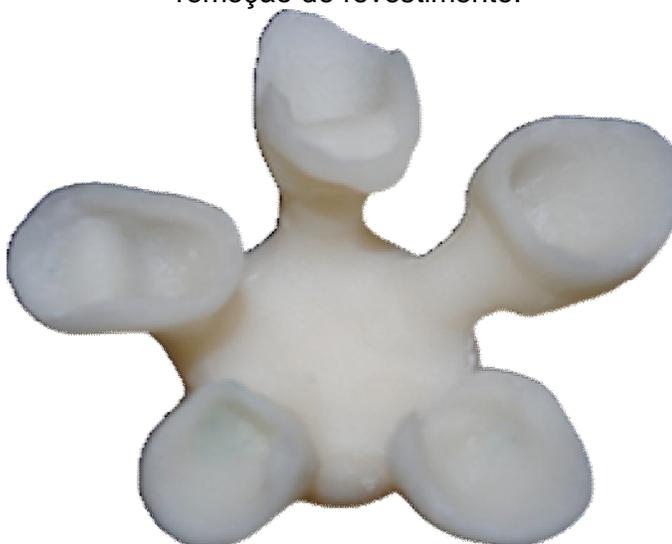
Figura 13 - Coroas de dissilicato de lítio após a remoção do revestimento.

Todas as coroas enceradas foram incluídas em um cadinho com revestimento, após, foram levados ao forno para evaporação da cera, depois foi inserida uma pastilha de IPS e-max Press de média translucidez e cor A1 no cadinho, todo conjunto foi levado ao forno, aquecido até a liquefação da porcelana a base de dissilicato de lítio, que então foi injetada por um embolo para dentro do cadinho, tomando o lugar onde antes estava a cera. Após o resfriamento, todo o revestimento foi removido (Figura 13) e as coroas foram recortadas e adaptadas no segundo modelo.

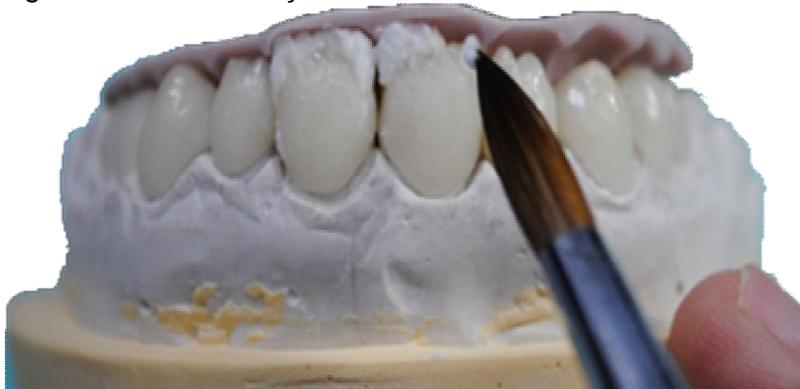
Figura 14 - Estratificação das coroas de dissilicato de lítio

Com o index em posição foi feita a estratificação da camada de esmalte de todas as coroas (Figura 14) e levado ao forno para queima da porcelana (IPS e-max

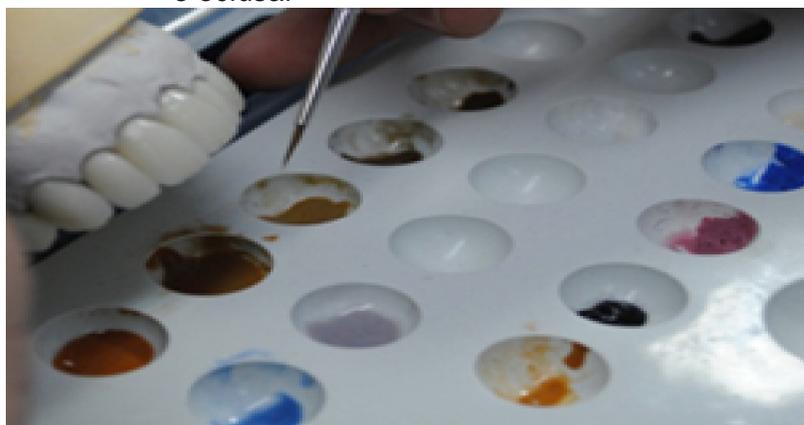
Figura 15 - Maquiagem das coroas após a ajustes estéticos e oclusal

Após a queima todas as coroas sofreram acabamento e, sobre o segundo modelo articulado, ajustes de ponto de contato e oclusal. Para melhor caracterização estética as peças cerâmicas receberam uma pintura denominada de “maquiagem” (Figura 15).

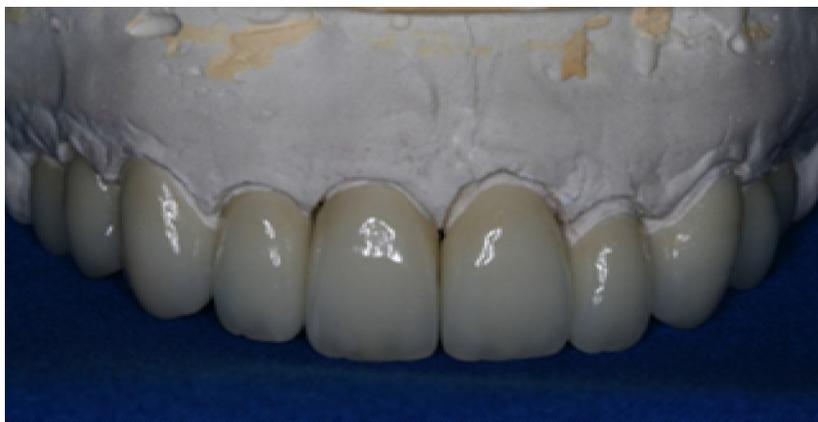
Figura 16 - Coroas após maquiagem e glaze

Após a maquiagem e o glaze final, as coroas foram enviadas ao consultório (Figura 16).

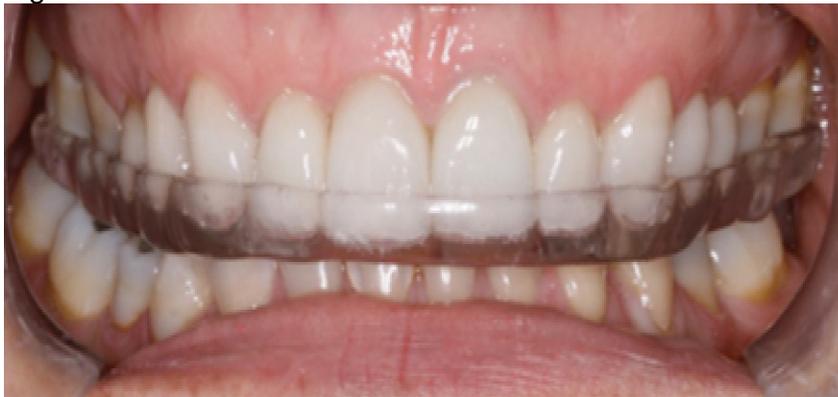
Figura 17 - Placa miorreaxante instalada

Preventivamente, foi confeccionada uma placa miorreaxante estabilizadora em acrílico para a paciente usar ao dormir, com a função de proteção de toda a

reabilitação estética e também para evitar o desgaste excessivo dos dentes antagonistas, devido a ação dos movimentos parafuncionais desenvolvidos durante o sono sobre as coroas totalmente cerâmicas, (Figura 17).

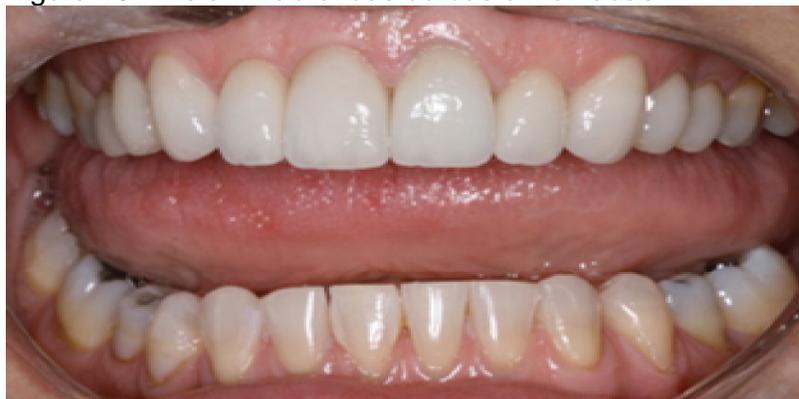
Figura 18 - Vista intraoral das coroas cimentadas

Ao final de quatro consultas clínicas a paciente apresentava-se com toda a reabilitação estética finalizada e com a placa estabilizadora instalada. Podemos visualizar a correção de alinhamento dentário, de forma, cor e textura se integrando ao tecido gengival, o que gera um aspecto estético agradável associado ao contorno dos lábios, agora com tonicidade e suporte adequados promovidos pelas coroas (Figuras 18 e 19).

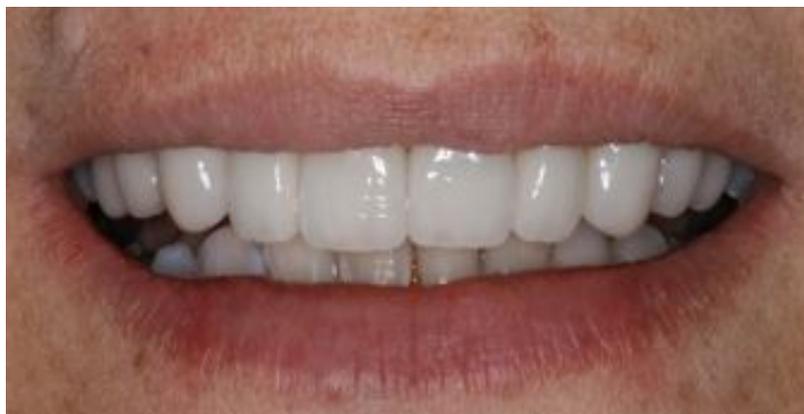
Figura 19 - Sorriso final da paciente após término do tratamento
