CENTRO UNIVERSITÁRIO DO SAGRADO CORAÇÃO

RECUPERAÇÃO DE FUNÇÃO E ESTÉTICA COM ONLAY EM DENTES
POSTERIORES: RELATO DE CASO

Trabalho de Conclusão de Curso de
Graduação apresentado como parte dos
requisitos para obtenção do título de
bacharel em Odontologia - Universidade
do Sagrado Coração

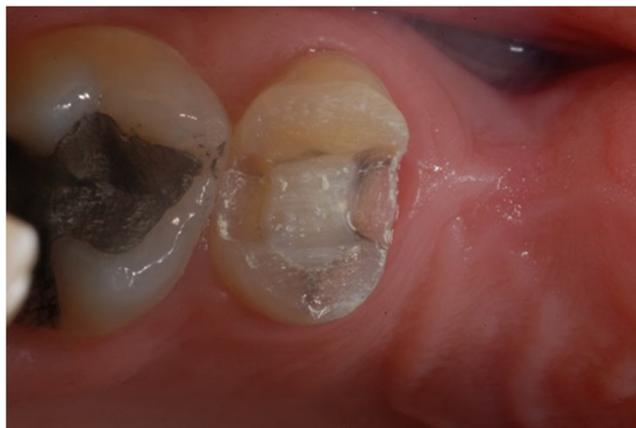
Em uma primeira análise clínica foi possível verificar a presença de restauração de amálgama extensa no segundo pré molar superior esquerdo desadaptada e com aspecto irregular, posteriormente foi planejada a remoção da mesma. Após remover a restauração foi detectado na região de base de cúspide vestibular uma trinca no sentido mesio-distal, o que futuramente poderia gerar uma fratura dentária em diferentes níveis de severidade. Então, o planejamento foi a confecção de uma onlay com cobertura de cúspide para evitar uma possível futura fratura, aumentando a resistência do dente, devolvendo estética e função. Foi realizado teste de sensibilidade pulpar, que respondeu positivamente, também foi feito como exame diagnóstico complementar uma radiografia periapical.

Figura 1 - Aspecto clínico do dente, após remoção da restauração de amálgama.

Na região de dentina esclerosa foi feito forramento com cimento de ionômero de vidro (Fuji Linning). O preparo cavitário original passou por readequação. Com uma

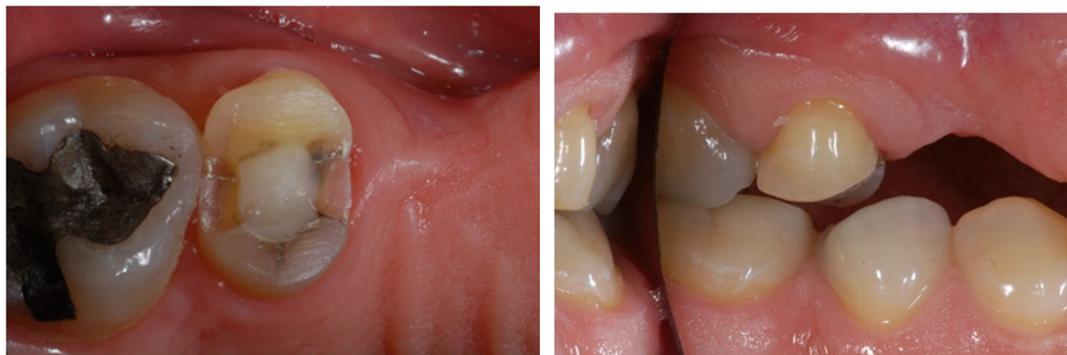
Figura 2 e 3 - . Dente após acabamento do preparo. Notar uma trinca no sentido mesiodistal na região da base da cúspide vestibular. Notar também que na caixa proximal pode ser vista outra trinca se iniciando, na região da base lingual. Verificando se a quantidade de desgaste das cúspides vestibulares e linguais foi suficiente (1,5 mm) para resistir aos esforços mastigatórios.

ponta diamantada nº 4137 as paredes internas ganharam pequena expulsividade para oclusal, a parede pulpar foi aplainada e os ângulos internos foram arredondados. As cúspides vestibulares e linguais foram rebaixadas, ou seja, foi realizado calçamento das cúspides para reduzir a altura e protegendo o remanescente dentário com a restauração indireta. Caixas proximais com as paredes vestibular e lingual expulsiva e axial plana levemente expulsiva no sentido axioproximal.

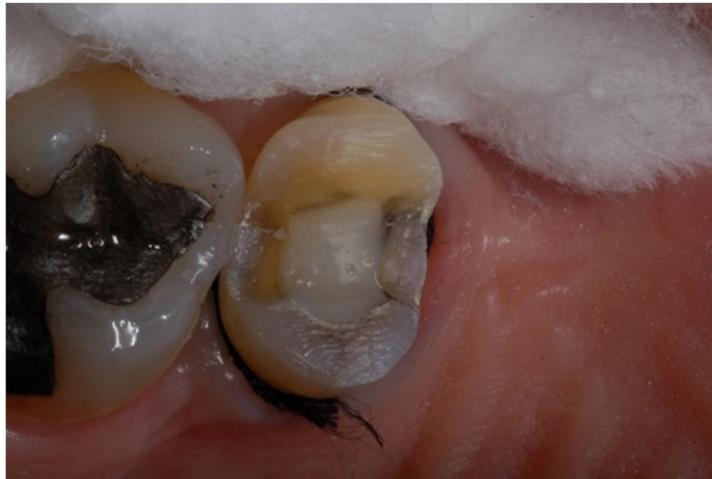
Figura 4 - Colocação de fio retrator para afastamento da gengiva e posterior moldagem.

Em seguida foi colocado o fio retrator 000 por 3 minutos antes da moldagem e depois foi retirado, para afastamento da gengiva que se encontrava no nível gengival na caixa proximal mesial.

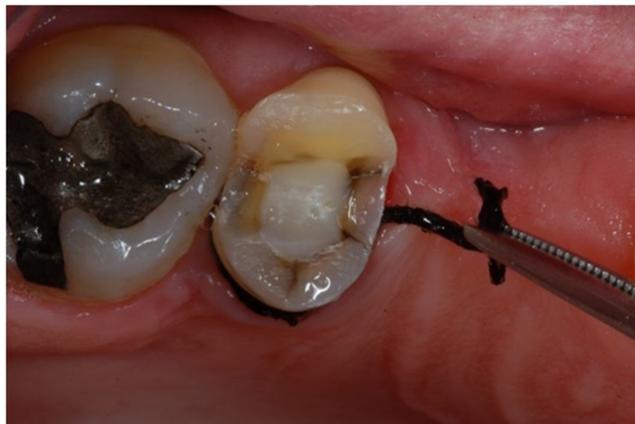
Figura 5 - Remoção do fio retrator após 3 minutos.

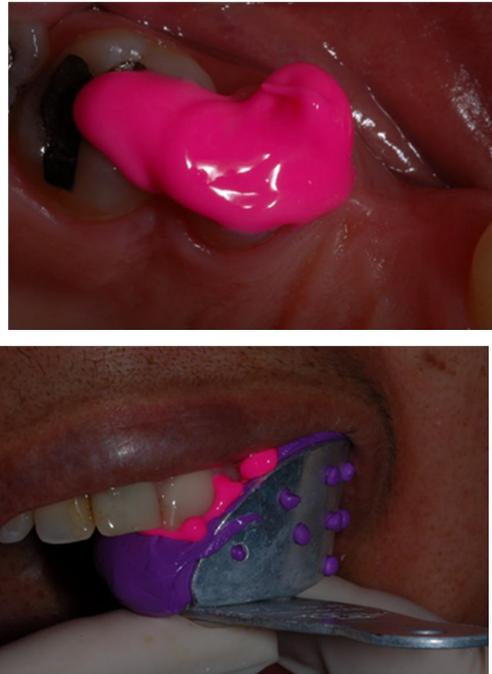
Figura 6 e 7 - Moldagem com silicone de adição. Fig 6. Inserção do silicone de adição no dente preparado e na fig 7, moldagem com a moldeira parcial sendo conduzida com o silicone pesado.

Em uma etapa seguinte foi realizada uma moldagem parcial com silicone de adição (Express TM STD- 3M/ESPE) para obtenção do modelo de trabalho. Como a paciente tinha muito ânsia, foi optado por realizar a técnica de dupla mistura, colocando o silicone leve no dente preparado e o silicone pesado na moldeira parcial.

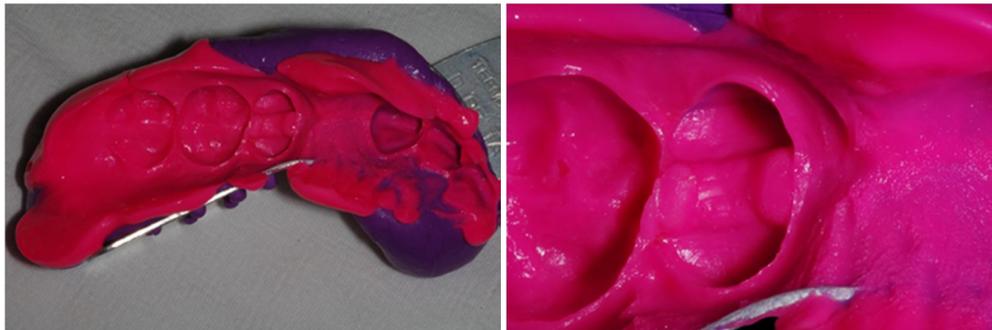
Figura 8 - Aspecto do molde em silicone de adição do dente 25, obtido pela técnica de dupla mistura e moldagem parcial, posteriormente enviada ao laboratório.

Após a moldagem, com base na escala Vita (Vitaplan Classical) foi selecionada a cor A2 e encaminhada a solicitação ao laboratório de prótese para a confecção da restauração indireta do tipo onlay de cerômero (Ivoclar Vivadent). Na mesma sessão foi realizada uma restauração provisória em resina acrílica.

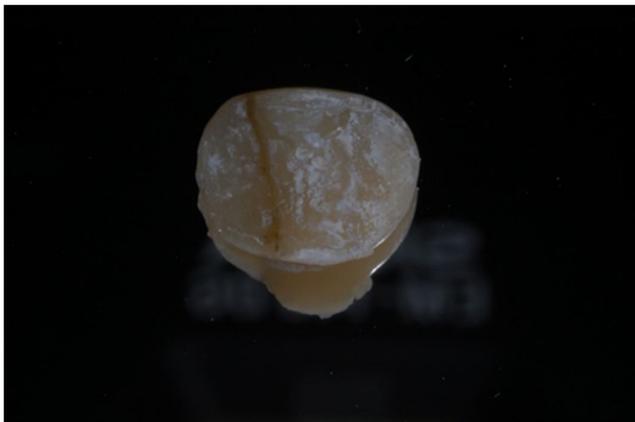
Figura 9 - . Peça protética pronta (onlay). Nota-se resíduos do gesso e do material de isolamento no interior da peça, que devem ser removidos previamente à cimentação.

Foi removido as impurezas do interior da peça para verificar o assentamento da peça ao dente preparado.

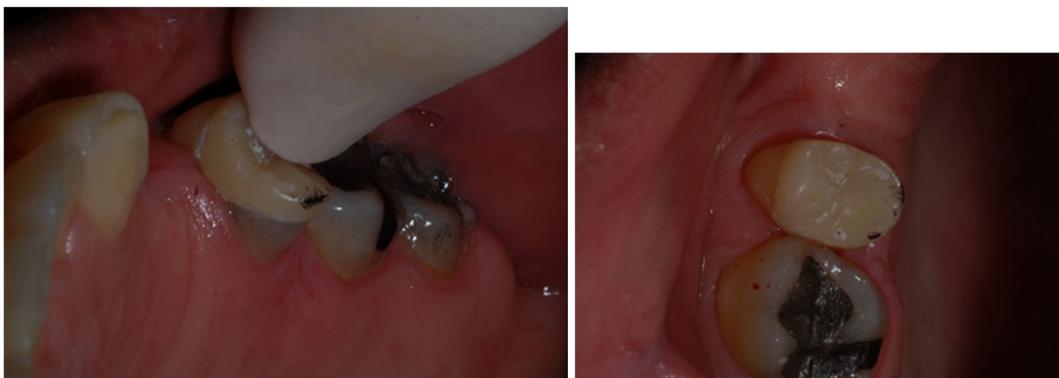
Figura 10 e 11 - Peça protética em posição, realizando-se ajustes proximais e marginais e posteriormente, oclusais.

As superfícies proximais da onlay de cerômero foram ajustadas com carbono, até que o assentamento da restauração fosse verificado nos limites do preparo cavitário. A seguir verificou-se o ajuste marginal e a compatibilidade da cor selecionada com as estruturas remanescentes.

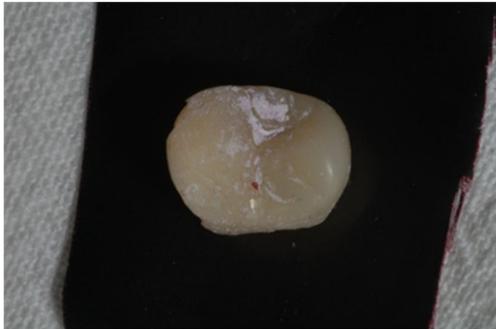
Figura 12 - Vista oclusal da restauração de cerômero após os ajustes. A peça foi reenviada para o laboratório para repolimento da onlay.

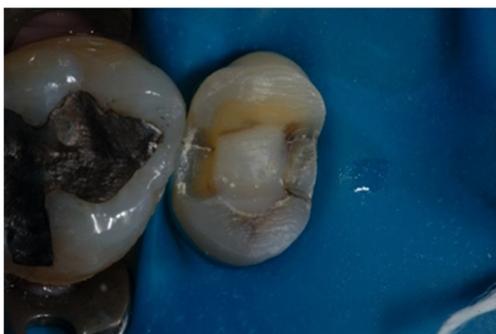
Figura 13 - Foi realizado isolamento absoluto para posterior cimentação da peça.

Após ser feito o isolamento absoluto, a superfície interna da restauração cerâmica recebeu tratamento com ácido fosfórico (Cond AC Porcelana- FGM/Joinville-SC/Brasil) por 30 segundos, lavagem e secagem, e aplicação de uma camada de adesivo.

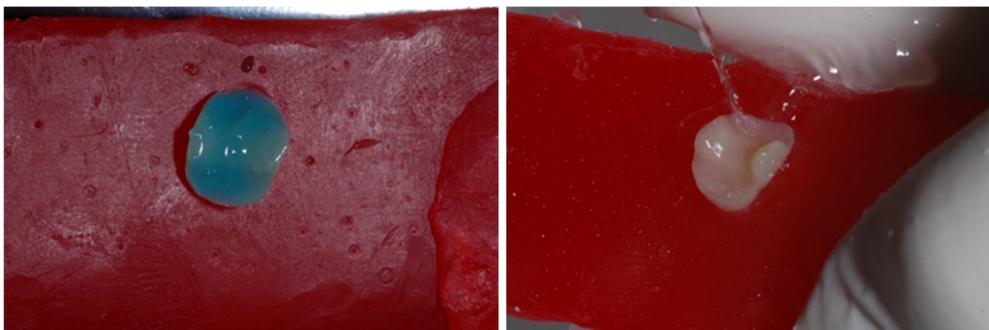
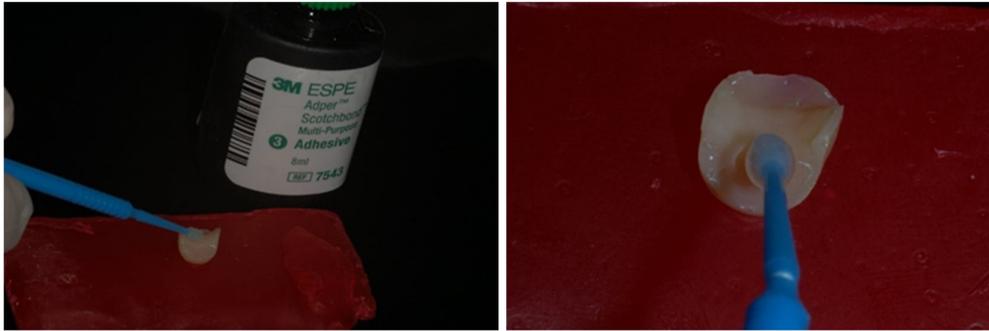
Figura 14, 15, 16 e 17 - Preparação da peça: Aplicação de ácido fosfórico na superfície interna da onlay de cerômero, lavagem e aplicação do adesivo.

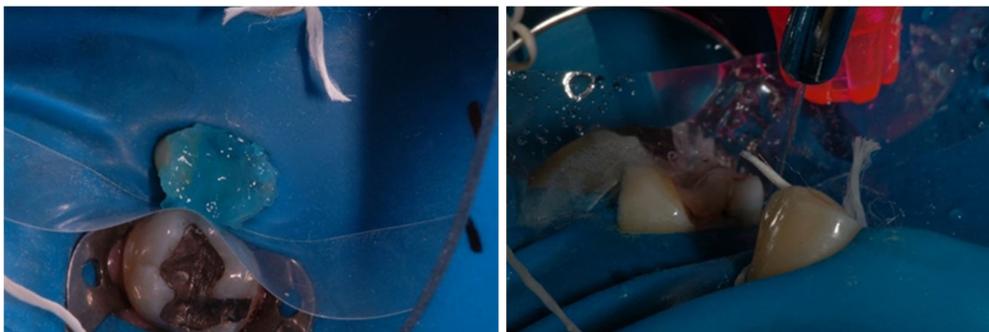
Figura 18 e 19 - Preparação do dente: aplicação de ácido fosfórico 37% e lavagem com água.

Depois da preparação da peça protética, foi realizado no dente condicionamento ácido com ácido fosfórico 37%, lavagem abundante com água, secagem e aplicação do sistema adesivo Scotchbond Multipurpose (3M/ESPE), sistema adesivo de três passos o qual o Primer e Adesivo são usados separadamente.

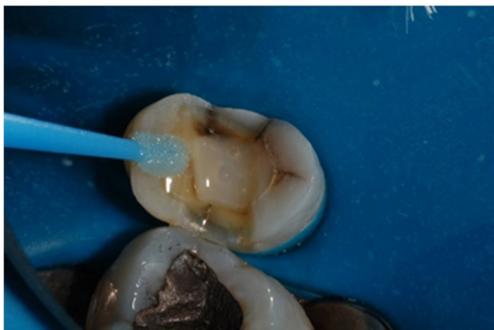
Figura 20 - Aplicação do sistema adesivo convencional de 3 passos, Scotchbond Multipurpose (3M/ESPE).

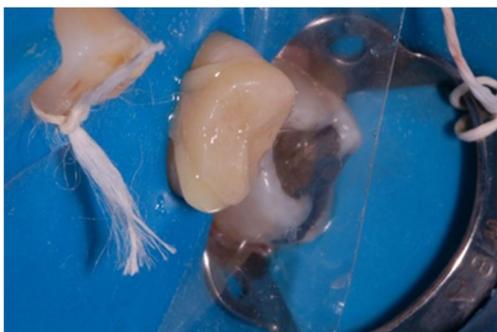
Figura 21 - Vista da ONLAY recém cimentada, com extravasamento dos excessos de cimento, aguardando a fotopolimerização do agente de cimentação para a conferência dos contatos oclusais e remoção do excesso de cimento remanescente.

Após a aplicação do adesivo, o cimento de escolha para cimentação da onlay de cerômero foi o cimento resinoso dual (RelyX ARC- 3M/ESPE/Campinas-SP/Brasil). Ele foi manipulado de acordo com as instruções do fabricante, aplicado na superfície interna da restauração que foi levada ao preparo e mantida em posição com certa

pressão digital. Antes da polimerização, o excesso foi removido com um microbrush e então, foi realizada a fotopolimerização com aparelho de LED (1000mW/cm², SDI) por 40 segundos em cada uma das faces da restauração, removendo os excessos marginais remanescentes com lâmina de bisturi nº 12 inicialmente. Aguardado o intervalo de 7 minutos seguidos da cimentação, removeu-se o isolamento absoluto e foi verificada novamente a relação oclusal da restauração com o dente antagonista. Os ajustes oclusais necessários foram feitos com pontas diamantadas de granulação fina (F) e ultrafina (FF) (KG/SORENSEN) e polimento com as borrachas abrasivas para resina composta da (KG/SORENSEN).

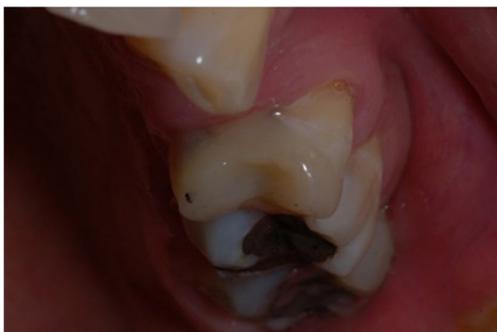
Figura 22 - Aspecto clínico imediato da onlay de cerômero após o ajuste oclusal e remoção do isolamento absoluto.

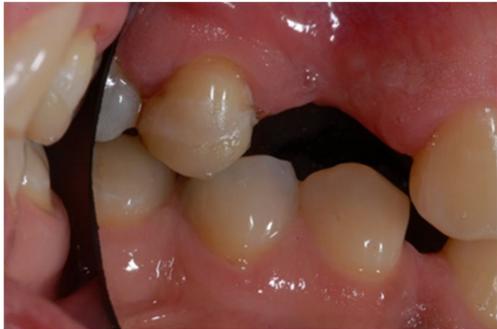
Figura 23 - Imagem final da peça cimentada, imediatamente após remoção do isolamento absoluto.
