**INFLUÊNCIA DA EXPANSÃO URBANA NO DESENVOLVIMENTO DE
PROCESSOS EROSIVOS NA CIDADE DE BAURU**

Monografia apresentada à Universidade
do Sagrado Coração para a obtenção do
Título de Bacharel em Geografia
Orientador: Prof. Ms. José Carlos
Rodrigues Rocha

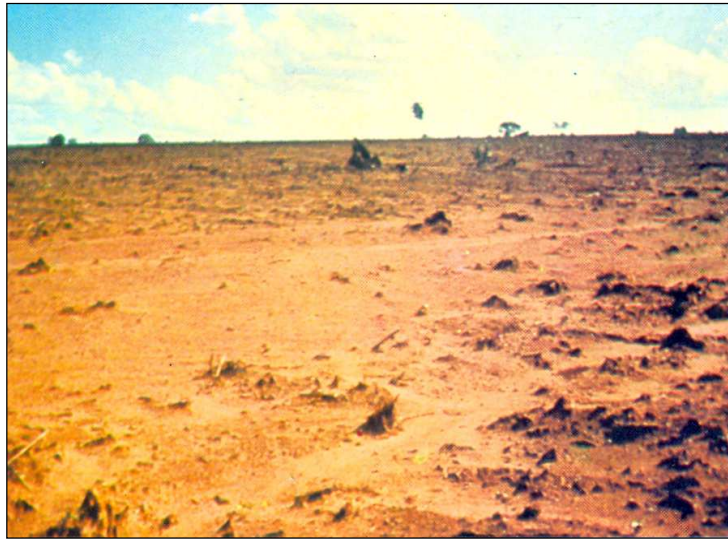
Figura 2 – Erosão laminar

- a) Erosão laminar – a remoção de camadas mais ou menos uniformes de solo de uma determinada área é a forma de erosão menos notada, e por isso é a erosão mais perigosa para a agricultura. Em dias de chuva as enxurradas tornam-se barrentas, arrastando grande parte de nutrientes do solo, deixando-o pobre e pedregoso. O solo acaba adquirindo uma coloração mais clara. (Figura 2)

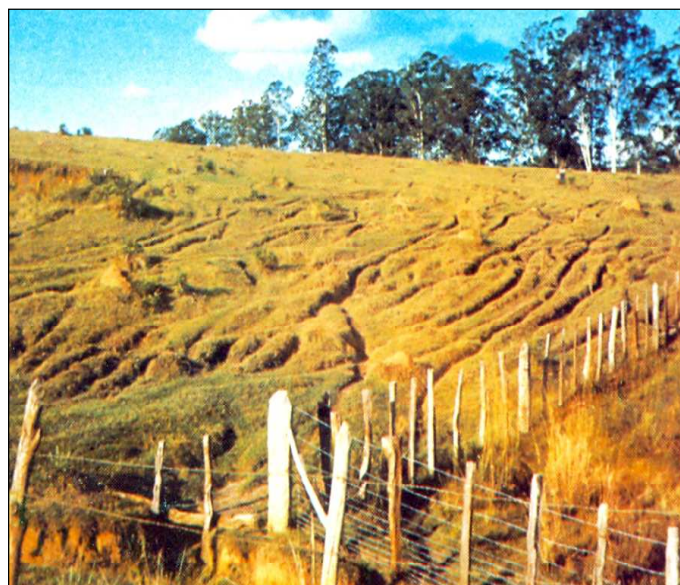
Figura 3 – Erosão em sulcos

- b) Erosão em Sulcos – resulta de pequenas irregularidades na declividade do terreno pela ação das enxurradas, concentrando-se em alguns pontos do terreno. A erosão em sulcos se torna dominante. Sua ocorrência aparece em terrenos nus em repouso ou plantados recentemente. Na sua fase inicial, os sulcos podem ser desfeitos com operações simples de manejo de solo, mas o dano ambiental já está concretizado – o solo está perdido. (Figura 3).

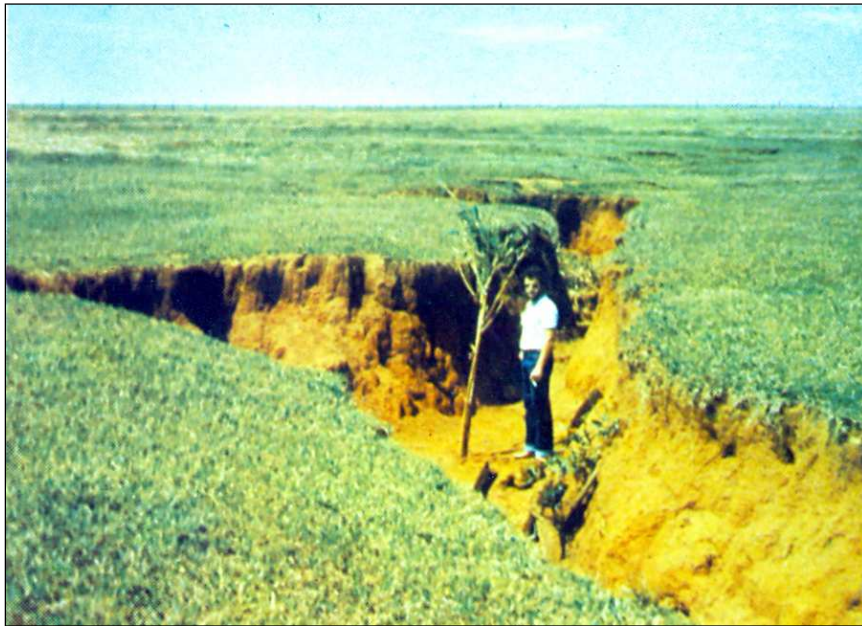
Figura 4 – Erosão em voçorocas

- c) Erosão em Voçorocas – é a forma mais impactante de erosão, ocasionada por grandes concentrações de enxurradas que passam, ano após ano, no mesmo sulco, que se vai ampliando, deslocando um grande volume de solo e formando cavidades extensas e muito profundas. Erosão de difícil solução. Requer técnica apurada de manejo e muito investimento. (Figura 4)

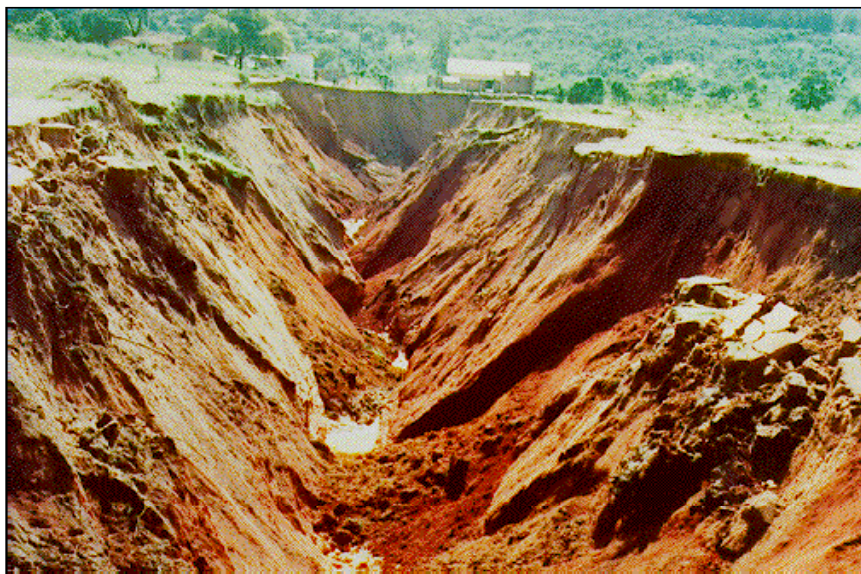
Figura 5 - Voçoroca urbana no Município de Bauru com desmoronamento de taludes.

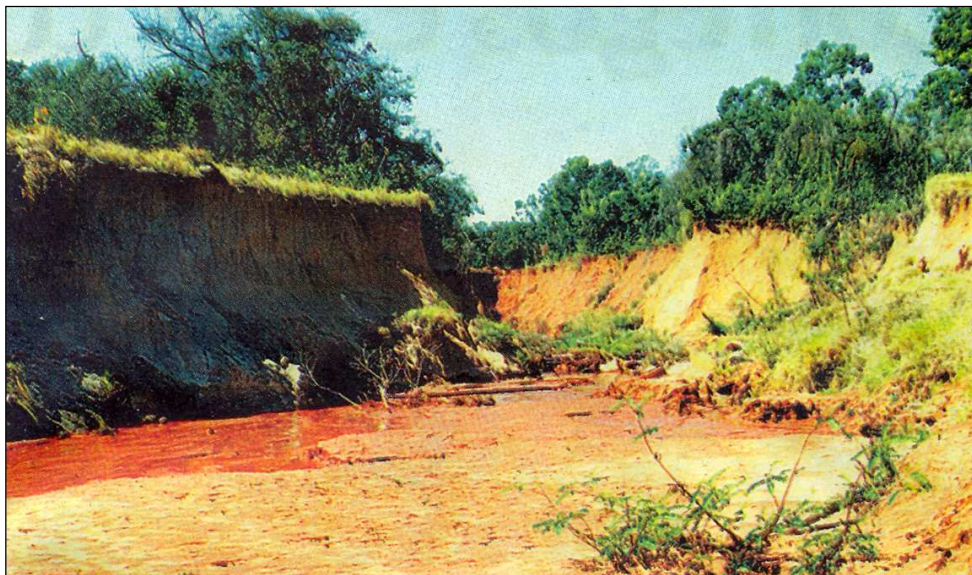
Figura 9 – Formação de voçoroca do Córrego Água Comprida

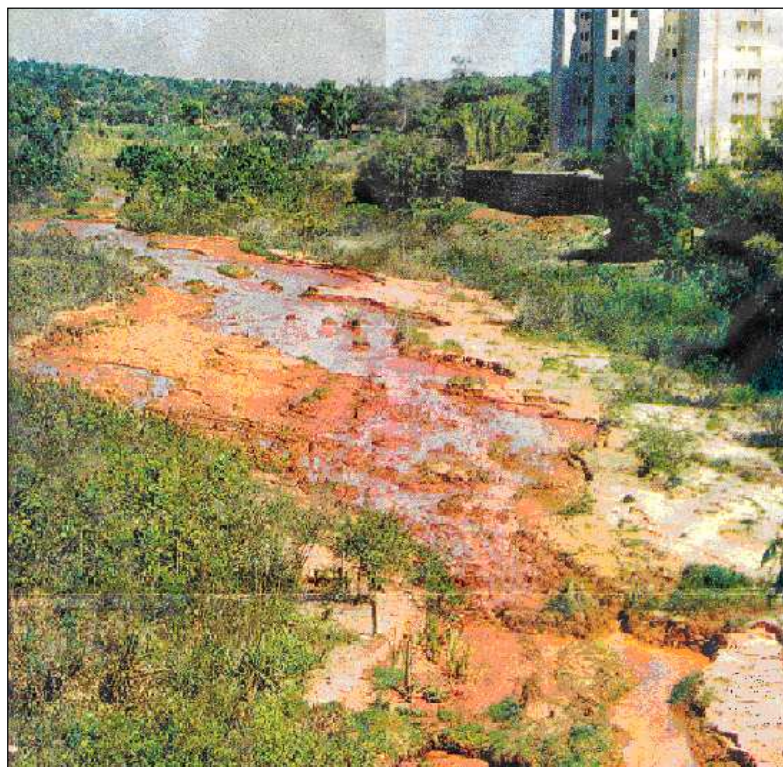
Figura 10 – Assoreamento do Córrego Água Comprida

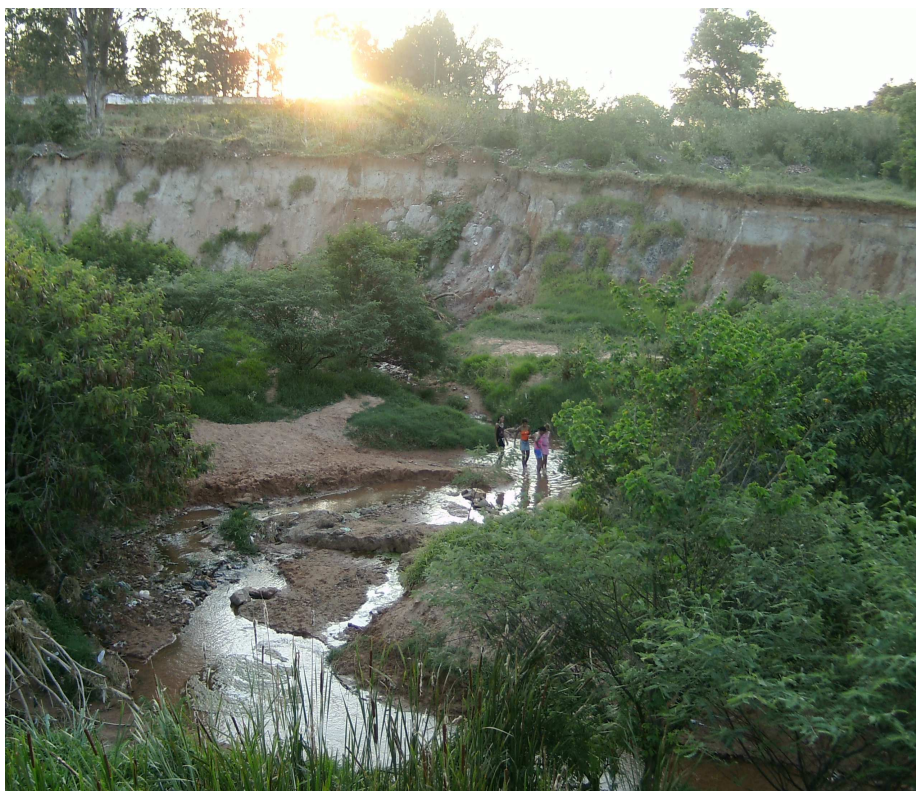
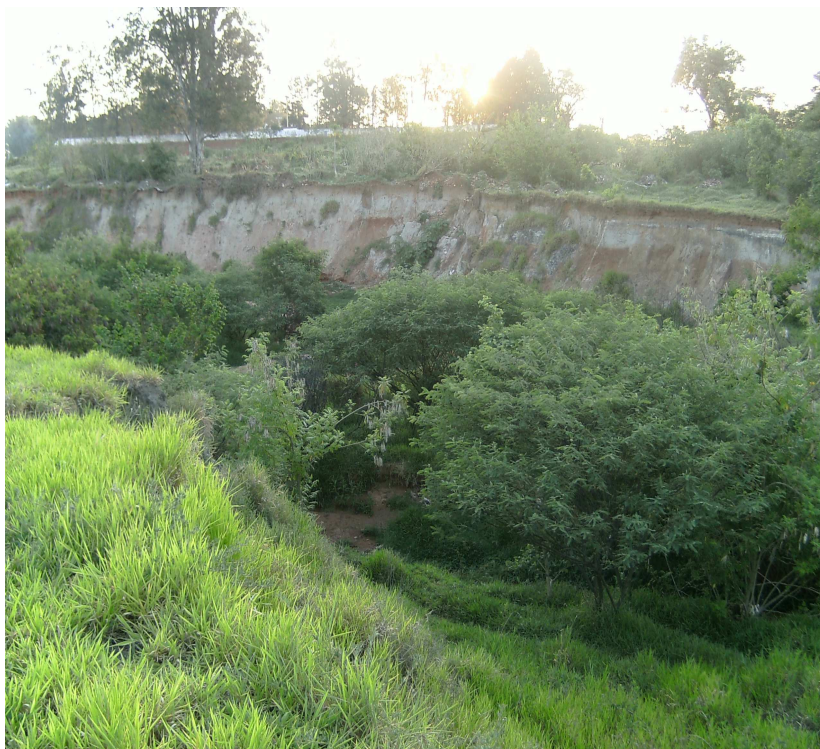
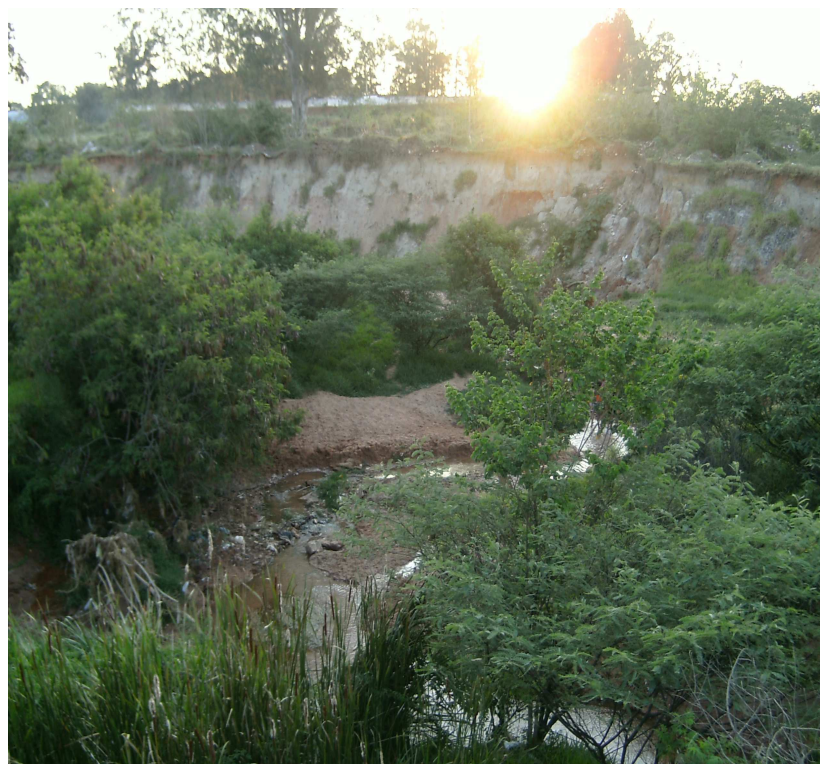
Junto à montante da voçoroca da Vila Jussara foi construída um núcleo habitacional (N. H. Joaquim Guilherme). Esta voçoroca possui grande extensão e profundidade – cerca de 700 metros de comprimento e até 15 metros de profundidade em alguns pontos. (figuras 11, 12, 13)

No projeto consta que toda rede de águas pluviais coletadas do núcleo, de um condomínio de edifícios residenciais e de um bairro próximo, deverá desembocar no interior da voçoroca. O projeto não consta nenhuma medida de dissipação de energia do escoamento, podendo causar danos maiores, pois a força da água provavelmente terá capacidade de carregar partículas do solo, agravando ainda mais a situação erosiva.
