ÒIKOS: RESTAURO E CONVERSÃO DOS ANTIGOS HOTÉIS CARIANI,
ESTORIL E MILANEZE COMO MORADA DE FAMÍLIAS EM ATENDIMENTO
HOSPITALAR INFANTIL

Trabalho de Conclusão de Curso
apresentado como parte dos requisitos para
obtenção do título de Bacharel em Arquitetura
e Urbanismo - Centro Universitário Sagrado
Coração.

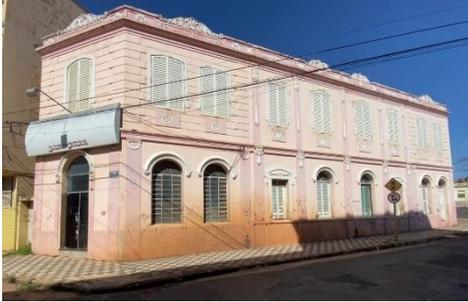
embora as suas características decorativas originais ainda sejam bem aparentes (Fig. 1) (FERRARI, 2012, ESCOBAR, 2022, MUSEU HISTÓRICO MUNICIPAL ... – Processo de tombamento 18.021/96).

Figura 1 - Estado atual Hotel Cariani.

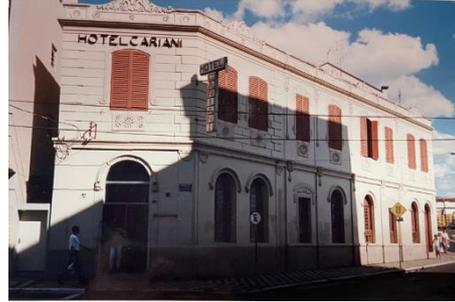
Figura 2 - Fachada do hotel em 1996.

A fachada possui elementos que dividem o primeiro e o segundo pavimento, demarcada por largo friso com decorações. O andar inferior tem parede lisa e janelas em arco, demarcadas por decorações superiores. Já a fachada superior tem sua parede demarcada por frisos em forma de armação, janelas com enfeites mais aparentes abaixo e cornija decorada abaixo da platibanda (MUSEU HISTÓRICO MUNICIPAL ... – Processo de tombamento 18.021/96).

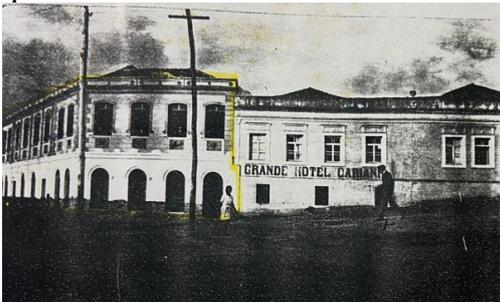
O edifício anexado, há tempos não é mais o original da década de 20 (Fig.3); passou por modificações pelo próprio hotel e hoje abriga comércio na sua parte inferior, com o pavimento superior sem uso e mal conservado (Fig. 4).
Figura 3 - A direita a fachada do edifício que foi anexado ao hotel.

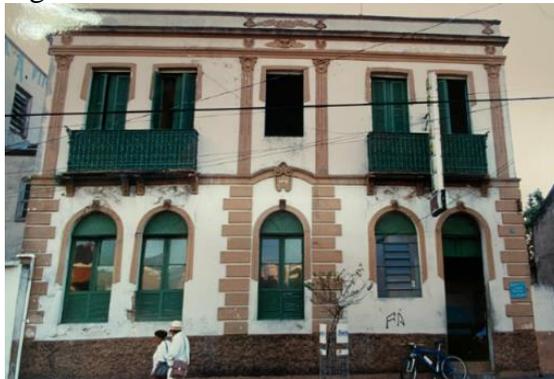
Construção datada de 1912 e localizada na Av. Rodrigues Alves, ao lado do Hotel Cariani, o edifício tem características ecléticas, com uma tipologia tradicional em dois pavimentos. A fachada (Fig. 7) no piso inferior possui porta e janelas em arco; sendo que na janela central há uma indicação do ano da construção. A frontaria do piso superior possui uma janela e quatro portas balcão, com sacadas de ferro, apoiadas em armação cachorro. As fachadas possuem frisos e adornos, assim como sua platibanda, que encobre o telhado de quatro águas (MUSEU HISTÓRICO MUNICIPAL ... – Processo de tombamento 18.048/96).

Figura 7 - Fachada Hotel Estoril em 1996.

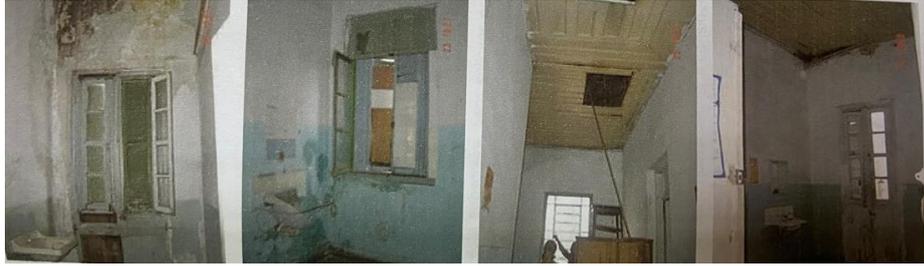
Figura 8 - Imagens anexas ao processo de tombamento mostram a situação condenável do local.

O edifício seguiu sendo palco de problemas e crescente degradação sem que o proprietário seguisse os termos da lei do status de tombamento: a isenção do Imposto Predial e Territorial Urbano (IPTU) deve ser aplicada em recursos para manutenção e conservação do bem. Em 2019, a Secretaria Municipal de Educação apresentou um projeto para que o prédio pudesse abrigar um Complexo Educativo-Cultural. Poucos dias depois, a cidade presenciou o desabamento de parte da fachada e do telhado do hotel. Os proprietários solicitaram então a autorização para demolição completa do edifício, mas o CODEPAC contrapôs que há alternativas tecnológicas para a recuperação do bem, para que seja preservada a história da cidade (MUSEU HISTÓRICO MUNICIPAL ... – Processo de tombamento 18.048/96).

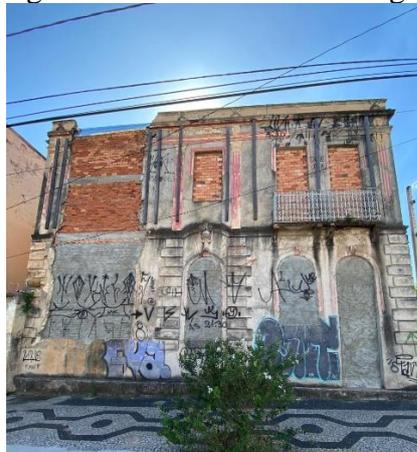
Figura 9 - Estado atual do antigo Hotel Estoril.

Hoje o local tem a fachada completamente fechada por alvenaria para evitar o acesso, e permanece abandonado e totalmente descaracterizado.

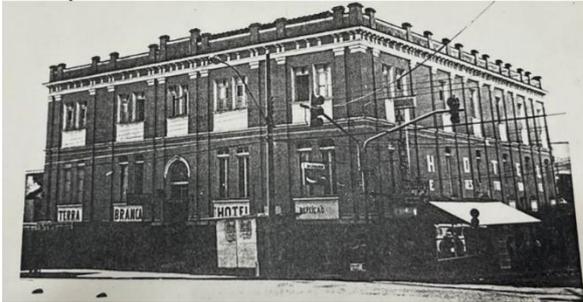
O edifício, primeiramente chamado de Pallacete Milanese e em seguida Condomínio Milaneze, da Família Milanez, posteriormente ficou conhecido como Hotel Terra Branca. Na década de 90, veio a se chamar Hotel Milaneze (Fig. 10) (ESCOBAR, 2022, MUSEU HISTÓRICO MUNICIPAL ... – Processo de Tombamento 18.034/96).

Figura 10 - Foto da fachada do edifício da década de 80 ainda como Hotel Terra Branca.

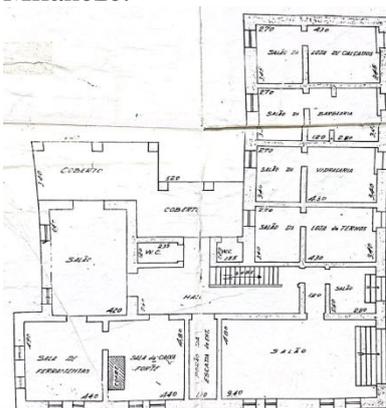
Figura 12 - Planta semienterrado Hotel Milaneze.

Com 1.170,42m² de área construída, a estrutura se divide entre quartos, banheiros comunitários, áreas comuns, áreas comerciais e áreas de serviço do hotel como cozinha, rouparia, sala de ferramentas (MUSEU HISTÓRICO MUNICIPAL ... – Processo de Tombamento 18.034/96).

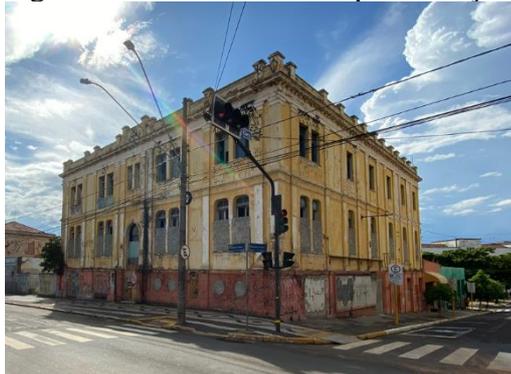
Figura 15 - Fachada atual após vedação.

As janelas e entradas do prédio foram vedadas com alvenaria para que não mais fosse possível a entrada de pessoas e animais (Fig. 15). O hotel encontra-se hoje completamente abandonado e a fachada descaracterizada (TONELLI,2022).

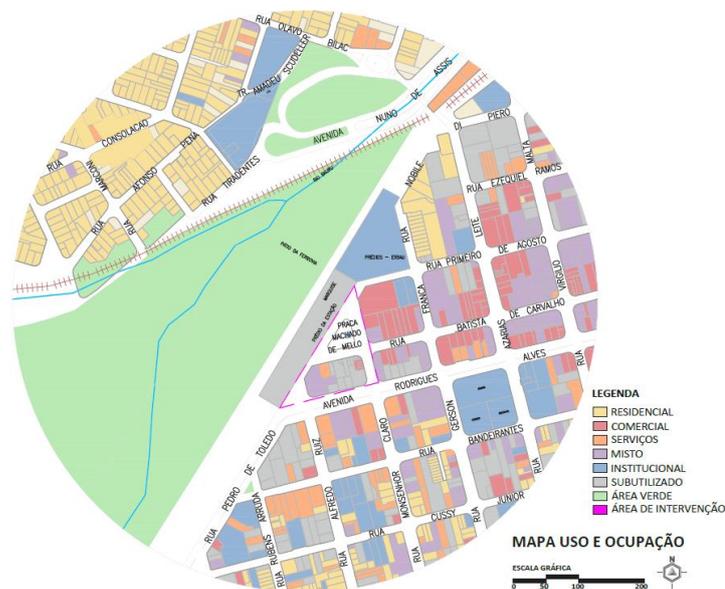
Figura 17 - Mapa de Usos e Ocupação.

Se nota a predominância de comércio e serviços, englobados também nos usos mistos, no entorno da área de intervenção. Há forte presença de áreas subutilizadas, principalmente em proximidade das antigas estações ferroviárias, áreas essas que sofreram com esvaziamento urbano devido a decadência das ferrovias. O uso institucional também é bastante presente, devido aos edifícios mais antigos de propriedade do poder público; como área central da cidade, facilita o acesso a tais usos. A área de intervenção em particular, se trata de uma quadra abandonada, quase sem usos, que proporciona insegurança aos passantes e usuários próximos. Se nota a quase ausência de áreas residenciais restritas aos bairros acima da ferrovia. A falta de uso residencial no centro resulta em falta de fluxo de pessoas fora do período comercial e gera insegurança nos demais períodos.

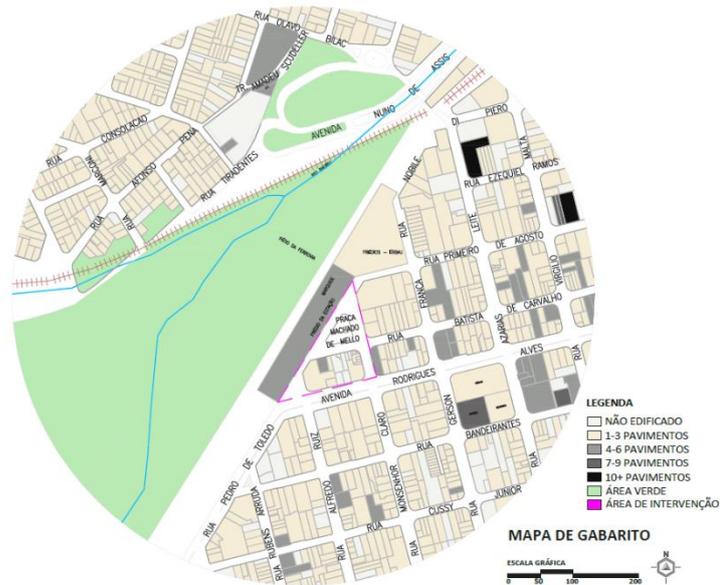
Figura 18 - Mapa de Gabarito.

O gabarito predominantemente conta com edifícios de 1 a 3 pavimentos, relativos as edificações históricas da cidade. Apenas alguns edifícios se destacam com gabaritos mais altos. O projeto manterá o gabarito em conformidade com o existente como proposta de restauro em uma área com edifícios tombados e, que visa a valorização do interesse histórico da cidade.

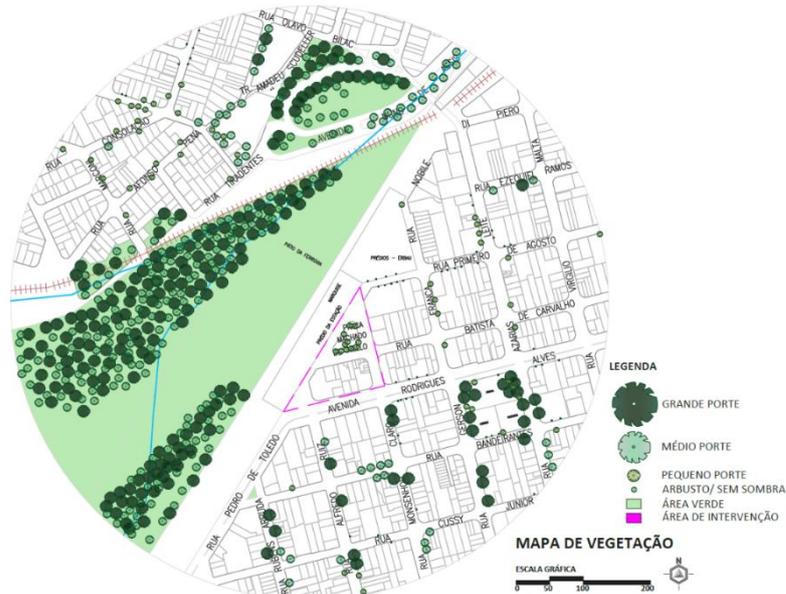
O local conta com poucas áreas verdes e arborização urbana, exceto em pequenos aglomerados de vegetação na área do Rio Bauru e dos trilhos da Ferrovia. Isso gera um local pouco agradável, com falta de sombreamento e pouco conforto térmico, privo de atrativos para permanência de pessoas, que reforça o caráter de zona de passagem.

Figura 19 - Mapa de Vegetação.

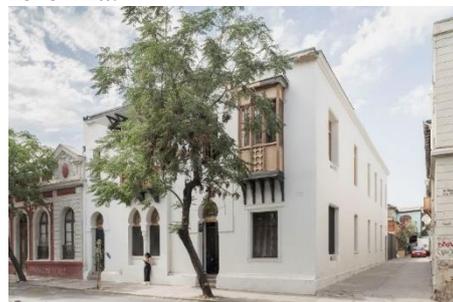
Figura 37 - Fachada Casa Compañía após reforma.

Para alcançar esse objetivo, a fachada foi restaurada mantendo suas características originais (Fig. 37), enquanto o espaço interno foi reorganizado com um vazio central que separa as áreas de trabalho individuais das áreas públicas. Além disso, o projeto incluiu abertura de um pé direito triplo para permitir a entrada de luz natural. Nos novos espaços

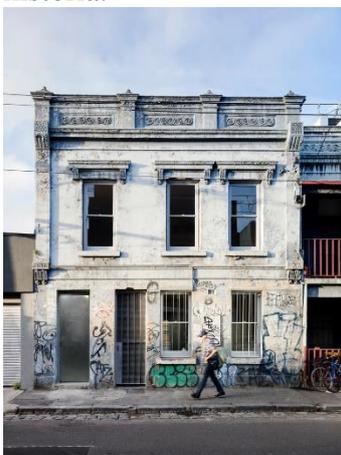
Localizado no subúrbio de Melbourne, o edifício de 1860 permaneceu abandonado por vários anos, após passar por uma reforma inacabada. Sua fachada se constitui como premissa fundamental no processo de restauro e conservação: foi mantida intacta (Fig. 41), preservando os 150 anos de história e seus acúmulos de reboco (APARTAMENTOS ARGYLE STREET / PANDOLFINI ARCHITECTS, 2018).

Figura 41 - Fachada do edifício mantida em seu formato original, carregada de sua história.

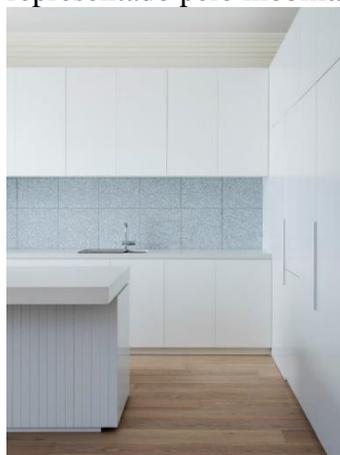
Figura 42 - Uso das cornijas fazendo contraste do antigo com o novo representado pelo mobiliário.

O edifício teve suas características Vitorianas reincorporadas na parte interna do projeto, mantendo as cornijas aparentes e as marcenarias abaixo (Fig. 42) que formam uma linha entre novo e antigo (APARTAMENTOS ARGYLE STREET / PANDOLFINI ARCHITECTS, 2018).

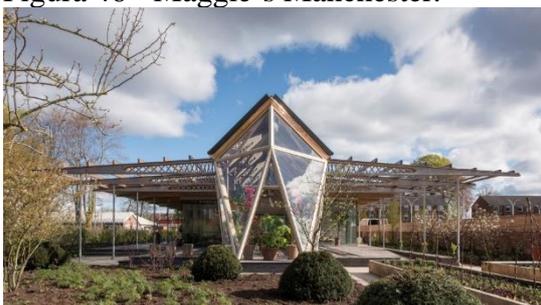
Figura 46 - Maggie's Manchester.

O centro de Manchester, nesse sentido, tem a intenção de proporcionar uma “casa longe de casa”, priorizando a arquitetura no processo de terapia de seus usuários. O projeto utiliza-se de vigas e treliças de madeira aparente (Fig. 47), iluminação natural e muitos jardins que, aliados ao gabarito baixo (Fig. 46), proporcionam um aconchego doméstico. Abandona a estética de ambiente hospitalar, para se tornar abrigo e apoio emocional aos pacientes (MAGGIE'S MANCHESTER, 2015).

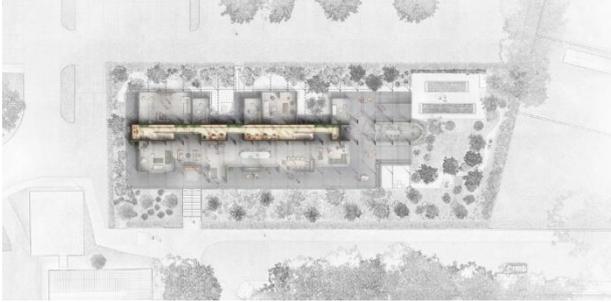
O centro inclui uma variedade de espaços, que vão desde áreas privadas até uma biblioteca, sala de ginástica e uma grande estufa, localizada na extremidade sul do edifício: um retiro, onde é possível trabalhar com jardinagem, aproveitando o trato terapêutico do contato com a natureza (Fig. 49). Ao centro do projeto está situada a cozinha, coração do local que proporciona uma área de convivência e uma grande mesa comunitária. A planta é retilínea, intercalada com jardins (Fig. 48), e cada sala de tratamento abre-se para um jardim privativo, pensado para reconfortar os pacientes (MAGGIE'S MANCHESTER, 2015).

Figura 48 - Planta do projeto.

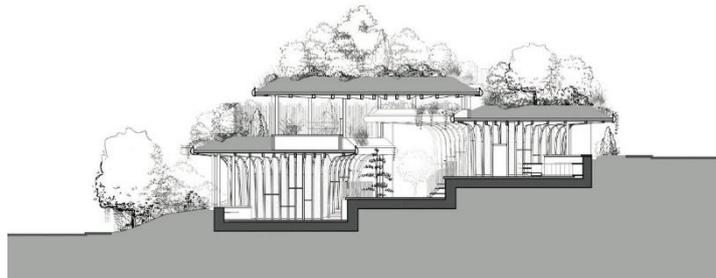
Figura 51 - Corte mostra o aproveitamento do terreno e a disposição dos três volumes.

O centro fica localizado dentro do Campus do Hospital Universitário St. James e busca utilizar-se de modo eficaz das condições do terreno em sua implantação (CENTRO MAGGIE DE LEEDS / HEATHERWICK STUDIO, 2021). O prédio se constitui de três grandes volumes, que representam três volumosas jardineiras (Fig. 51), trazendo partido e acentuando a inclinação do local (MAGGIE'S YORKSHIRE, 2012).

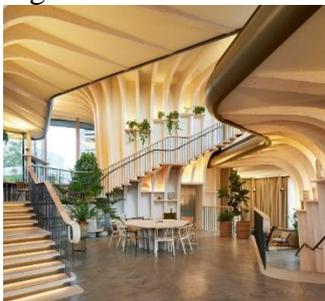
YORKSHIRE, 2012). Na junção desses três pilares encontra-se a cozinha, sendo o coração e ponto de conexão do projeto (Fig. 52) (CENTRO MAGGIE DE LEEDS / HEATHERWICK STUDIO, 2021).

Figura 52 - Ponto de conexão três volumes.

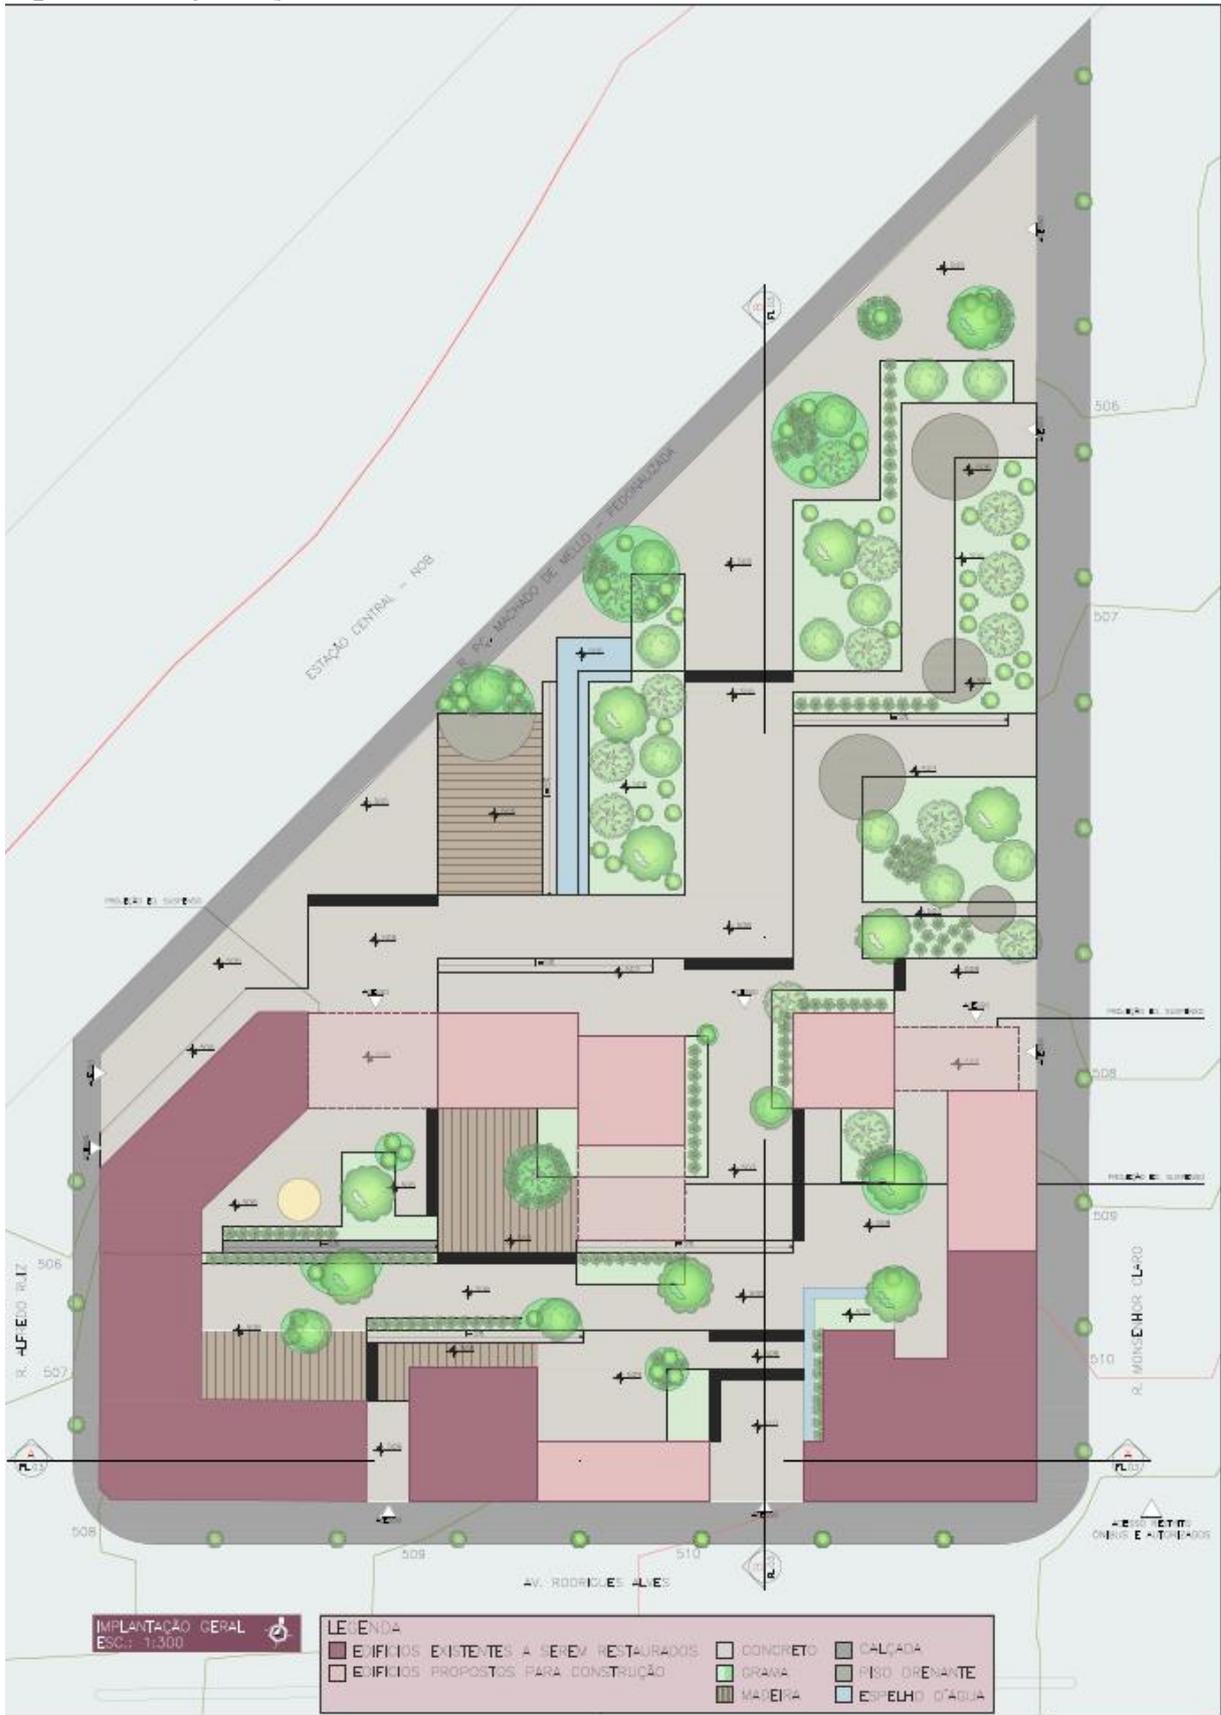
Figura 55 - Implantação Macrozoneamento.

A Implantação (Fig.55) como um miolo de quadra aberta se estende para o entorno, devolvendo o movimento e a vida hospitaleira que ali existiu por muitos anos. A diversidade de usos e implantação distribuída contribuem para a dinâmica (Fig. 56). Novos edifícios foram propostos, e a Praça Machado de Mello incorporada ao projeto tornando todo o perímetro pedonal.

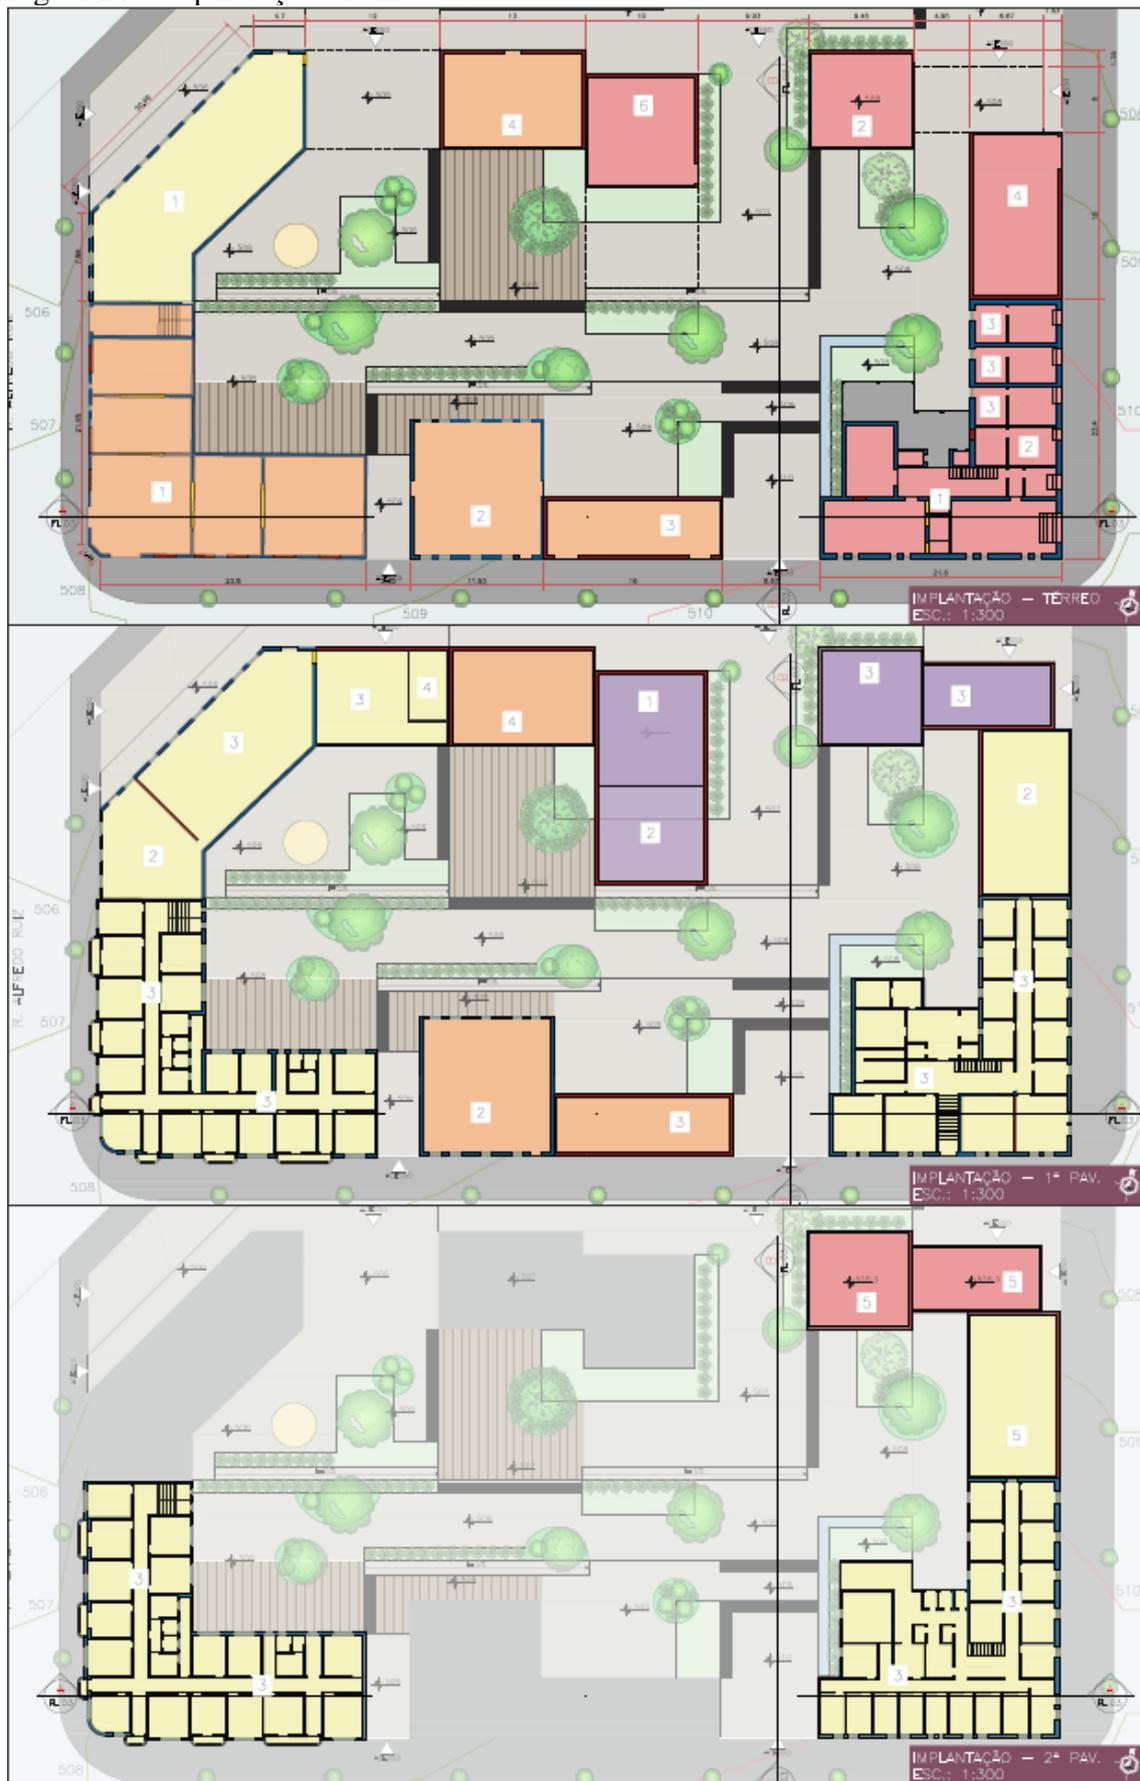
Figura 56 - Implantação Pavimentos.

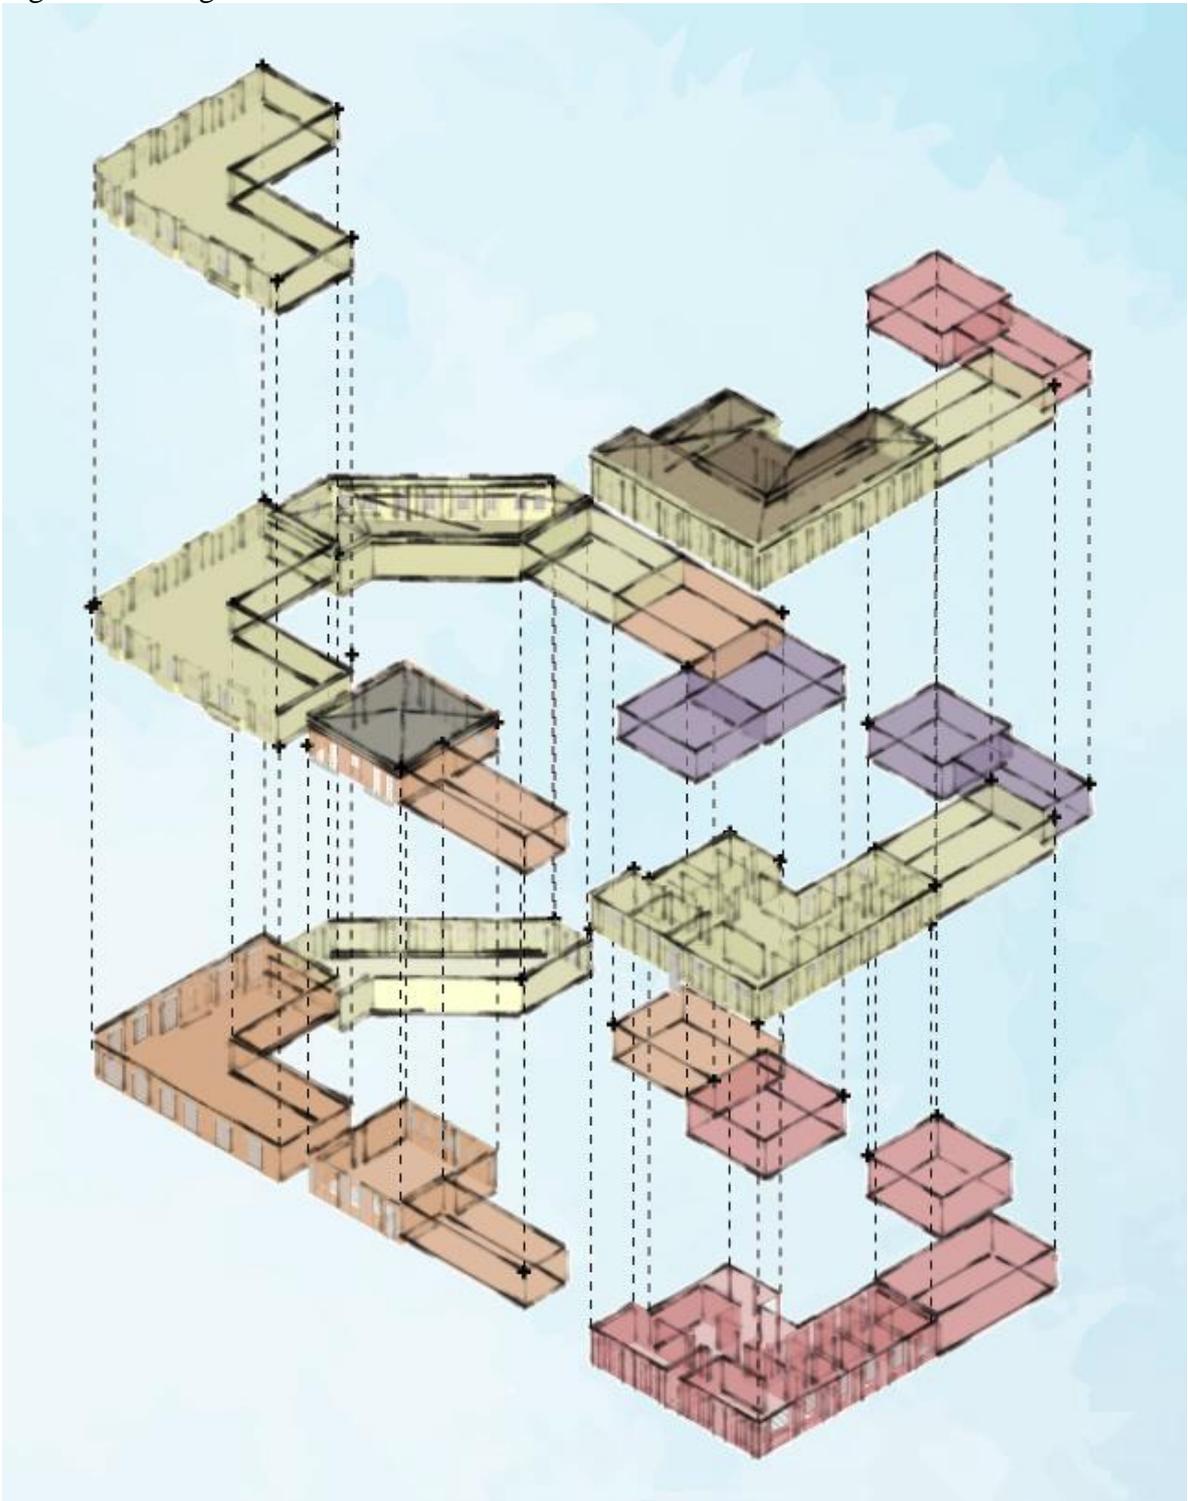
Figura 57 - Diagrama Axonométrico.

O diagrama axonométrico (Fig. 57) auxilia no entendimento dos usos distribuídos nos pavimentos dos edifícios.

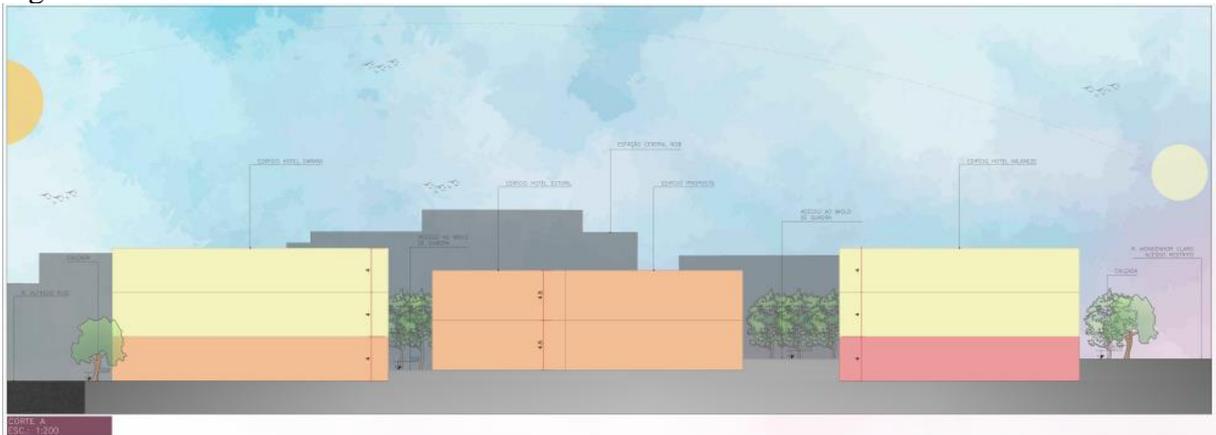
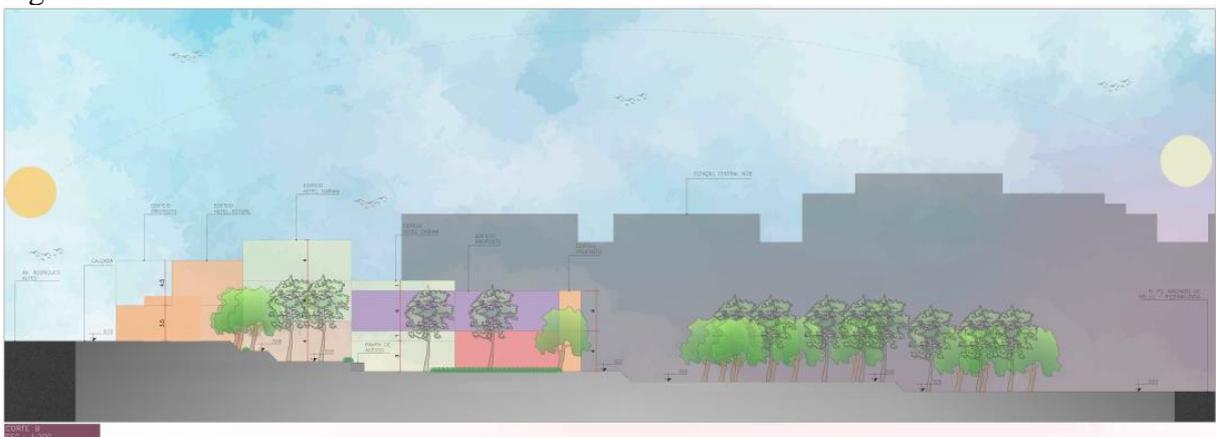
Para melhor compreensão da implantação e da circulação vertical, os cortes foram desenvolvidos (Fig 58 e 59), assim como, volumetria esquemática (Figs. 60-65).

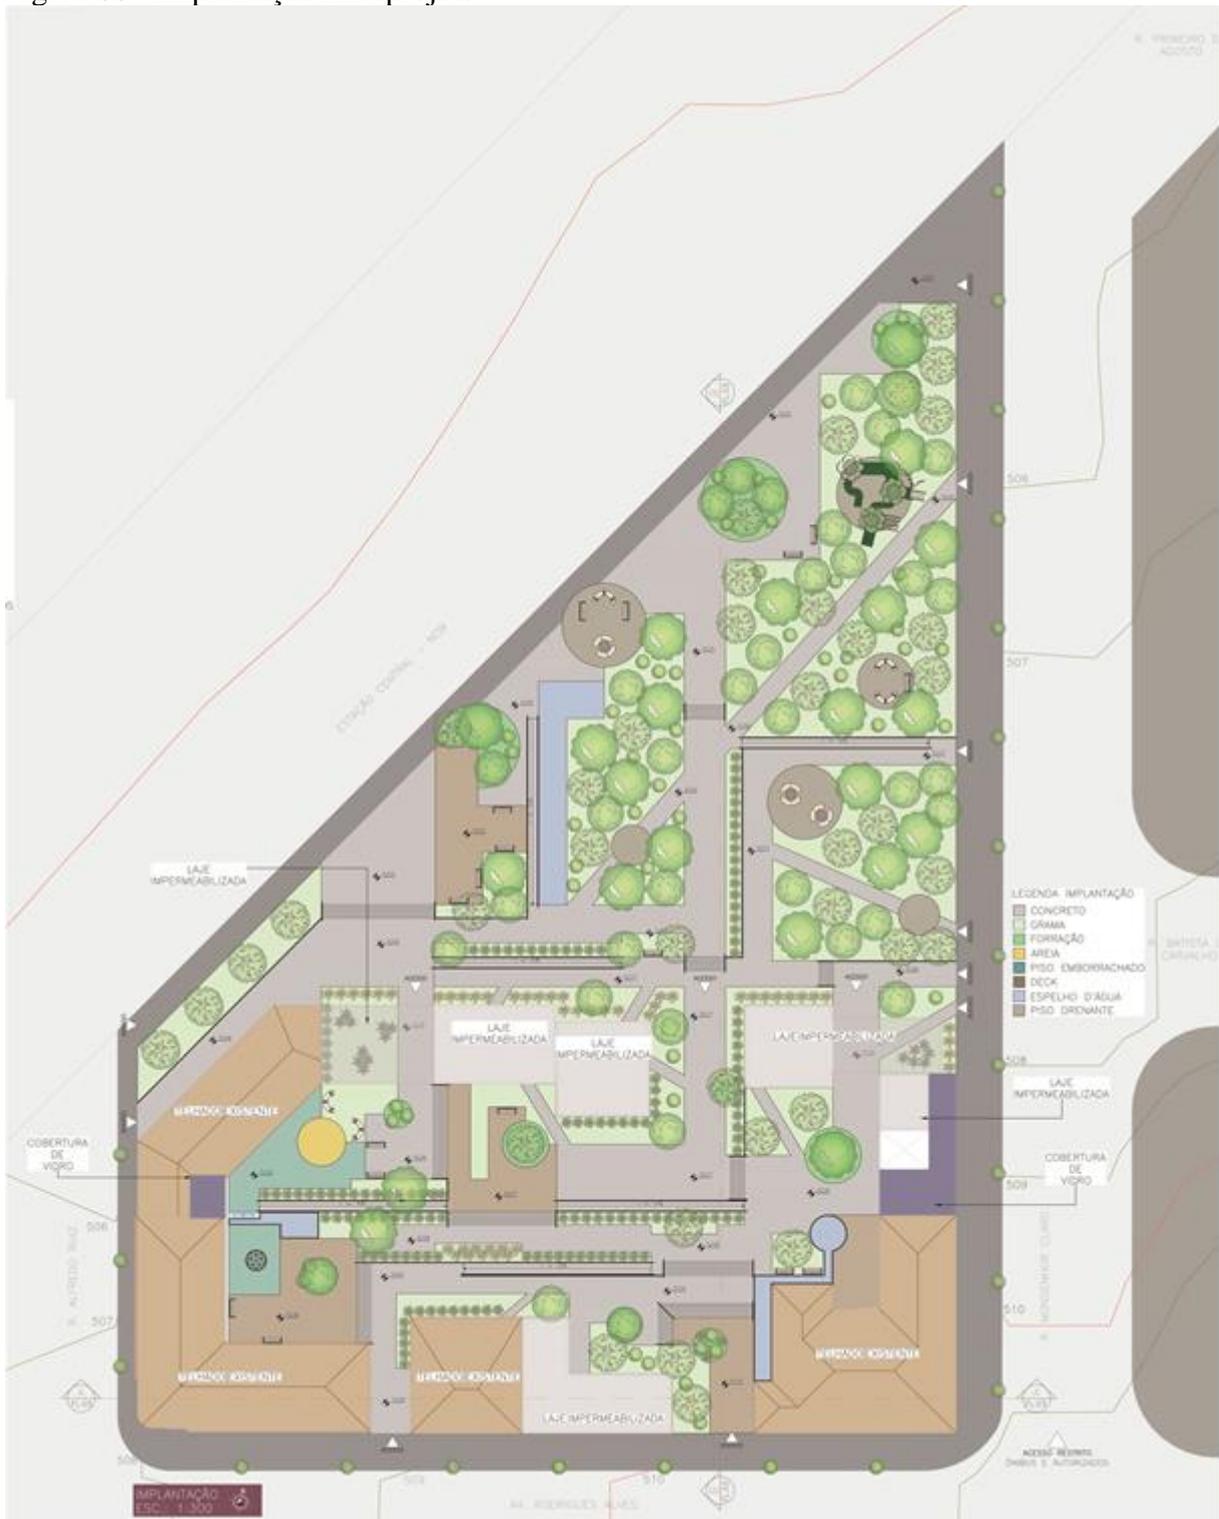
Após avaliação do macrozoneamento o anteprojeto (Fig. 66) foi desenvolvido. O conceito e partido foram mantidos, assim como a resolução da topografia e os edifícios propostos. Para melhor acolhimento e contribuição para o local e seu entorno, as áreas verdes foram ampliadas.

O uso misto atende de diversas formas os familiares, tanto com hospedagem, quanto com serviços básicos (farmácia, padaria, apoio escolar) e opções de lazer, assim como com a possibilidade de capacitação nas oficinas, que trazem distração para um momento delicado e também viabilizam uma futura renda.

Figura 66 - Implantação Anteprojeto.

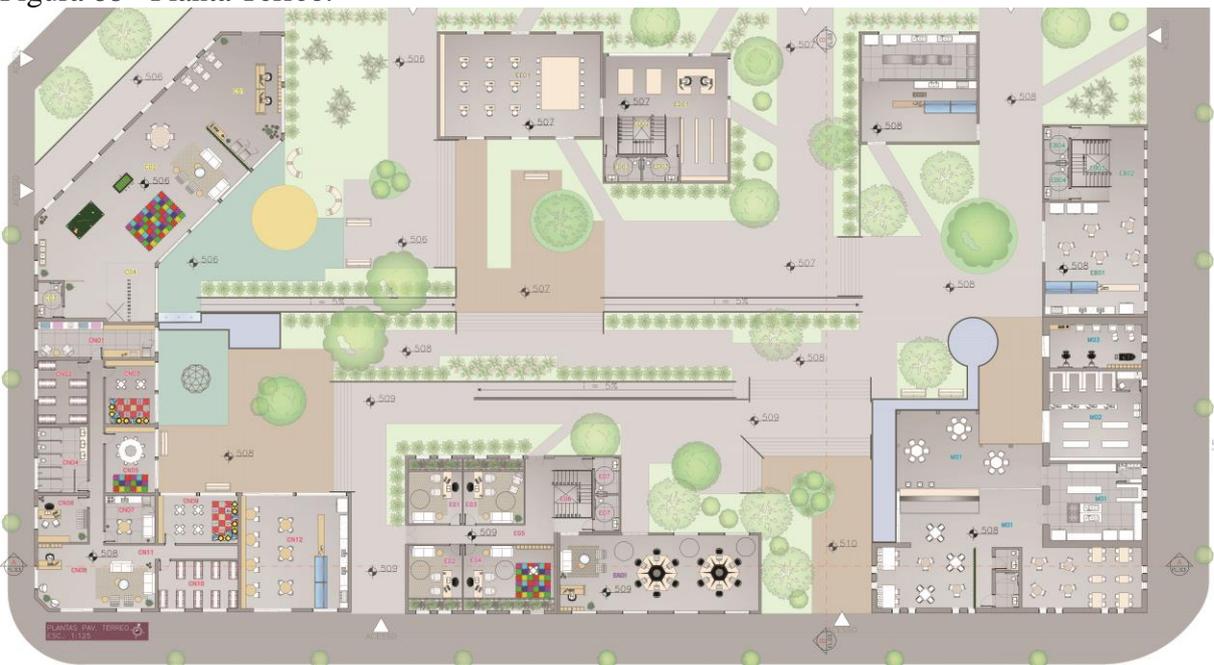
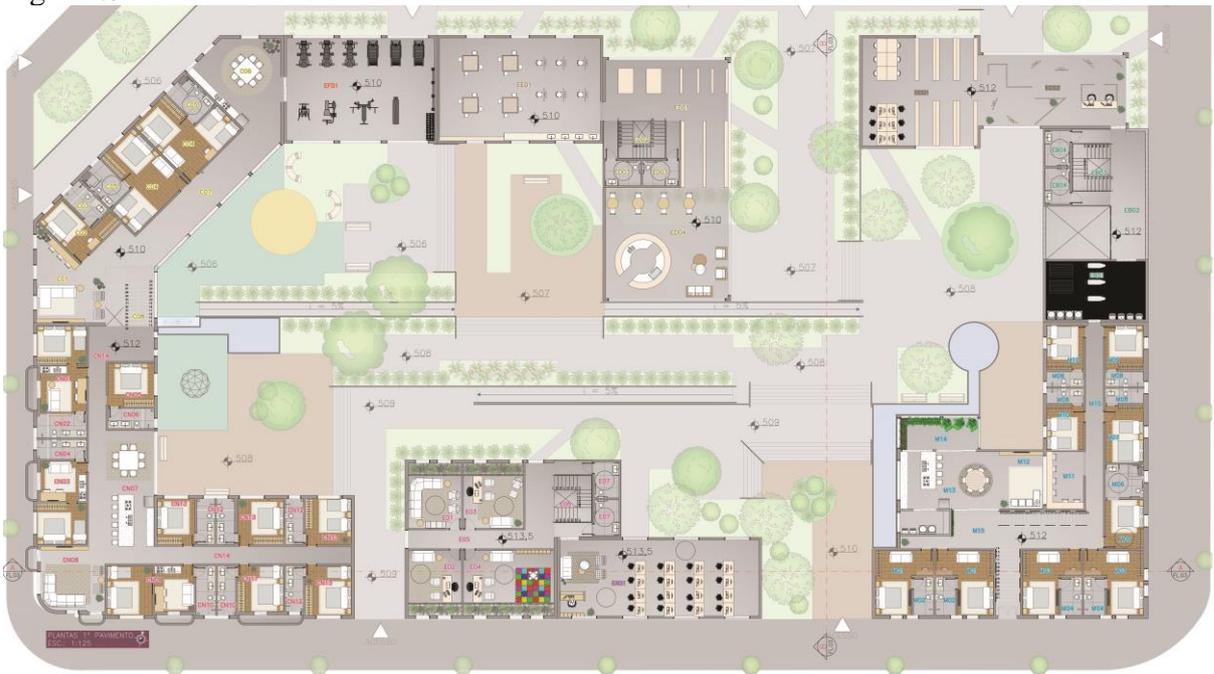
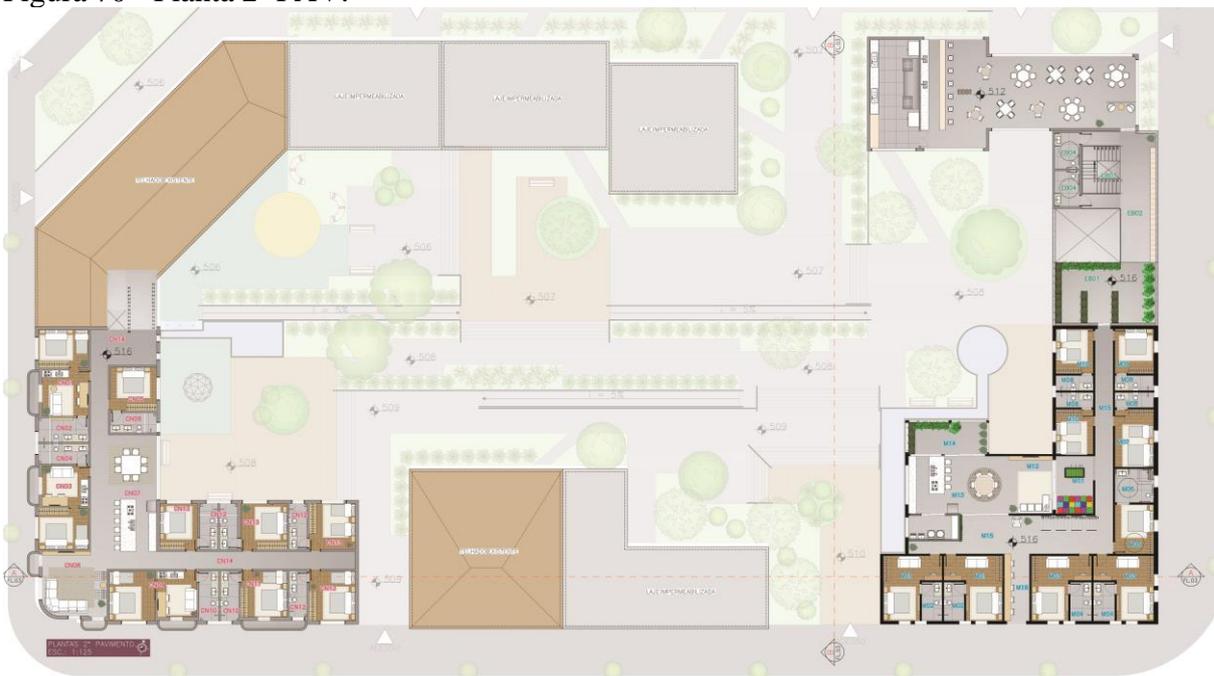
A partir disso as plantas foram desenvolvidas (Figs 68 a 70). Os hotéis Cariani Novo e Milaneze tinham suas plantas conhecidas devido à documentação do processo de tombamento. Suas modificações foram propostas pensando nas janelas para que novos banheiros fossem criados para melhor atender as famílias residentes (Fig.67). Os hotéis Cariani 1 e Estoril não possuem documentações sobre suas plantas. Elas foram recriadas

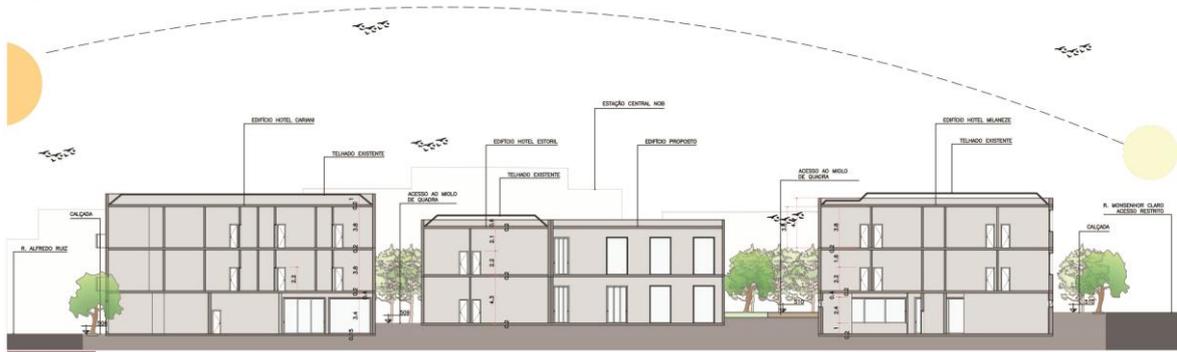
Para melhor entendimento dos volumes e topografia os cortes (Fig 74 e 75) foram desenvolvidos, assim como a maquete eletrônica (Figs. 76 à 87).

Figura 74 - Corte A.
