**REPARO PERIAPICAL APÓS RETRATAMENTO
ENDODÔNTICO**

Trabalho de Conclusão de Curso
apresentado como parte dos requisitos
para obtenção do título de bacharel em
Odontologia – Centro Universitário
Sagrado Coração.

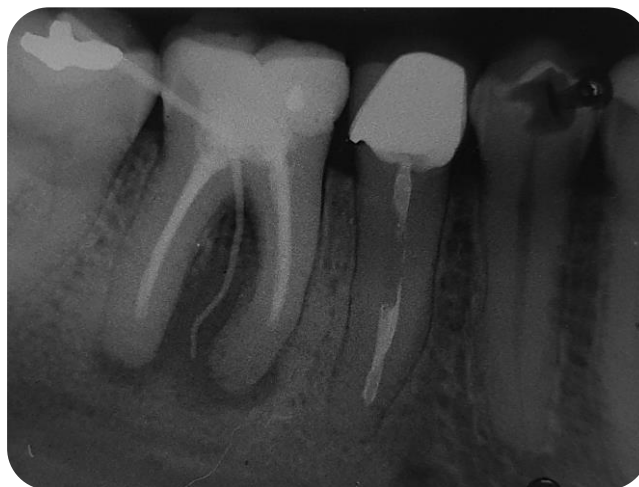
Paciente, 28 anos, compareceu a clínica Integrada do curso de Odontologia do Unisagrado, relatando queixa de dor no dente 46. Durante o exame clínico, foi constatada a presença de fistula na região do elemento e restauração coronária deficiente. Para a confirmação do diagnóstico, foi realizado o rastreamento da fistula por meio de um cone de guta percha fino, seguido de uma radiografia periapical para a confirmação da origem da infecção (Figura 1).

Figura 1 - Imagem radiográfica evidenciando o rastreamento da fístula com origem no dente 46

O exame de sondagem periodontal mostrou uma bolsa de 4 mm de profundidade por vestibular e lesão de furca. Diante das condições clínicas e radiográficas o diagnóstico estabelecido foi de lesão endodôntica-periodontal e optou-se pelo retratamento endodôntico. Em uma primeira sessão, foi realizada a remoção do material restaurador e a localização dos canais radiculares. Posteriormente, iniciou-se a remoção do material obturador com limas reciprocantes Pro-R 25 (MK Life, Porto Alegre, São Paulo, Brasil). Após a remoção total da guta-percha e do cimento obturador, foi feito um curativo com formocresol e restauração provisória com ionômero de vidro (Maxxion R, FGM, Brasil). Na segunda sessão, foi realizada a tentativa de atingir o comprimento do dente e a patência com limas manuais tipo K e limas rotatórias de Glide Path (16/02, MK Life, Porto Alegre, Rio Grande do Sul, Brasil). Tendo em vista que os canais estavam muito atrésicos ocorreu, de maneira acidental, um desvio e perfuração com a lima na raiz méso-vestibular. Além disso, tanto no canal distal quanto no méso-vestibular houve fratura do instrumento mecanizado. Neste dia, foi feito um novo curativo de formocresol e restauração provisória.

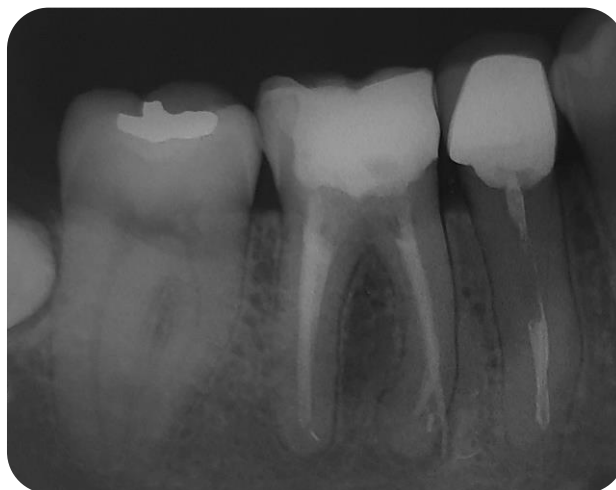
Quatro meses depois, a paciente retornou à clínica para acompanhamento. Segunda ela, não sentia nenhuma sensibilidade dolorosa no dente e estava mastigando normalmente. A radiografia periapical evidenciou uma grande neoformação de tecido óssea na região onde antes havia reabsorção (Figura 2).

Figura 2 - Imagem radiográfica após 4 meses, evidenciando a neoformação óssea no dente 46
